FAQ: Часто задаваемые вопросы и ответы на них по автомобилям Exeed

Данный FAQ касается в основном автомобилей Exeed LX, TXL, VX, RX модельных рядов, официально продававшихся в России в 2021-2025 г., если в конкретной статье не указано иное!

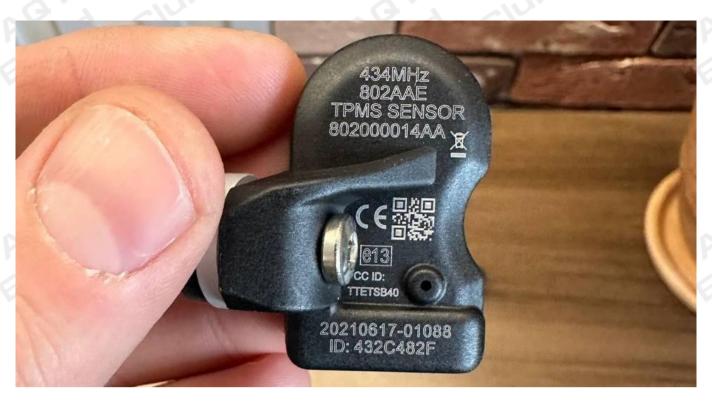
802000014AA:

Фото датчиков.

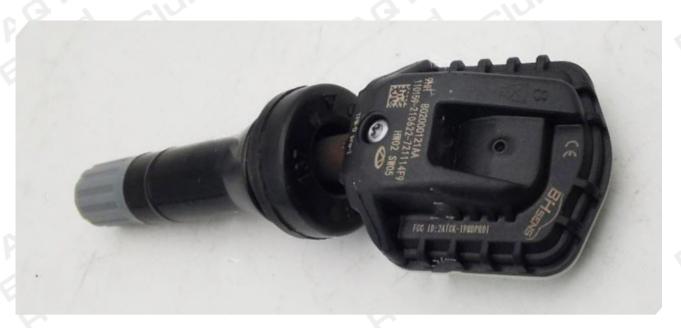
Фото из внешнего источника (переход на внешний сайт Rem): https://rem.ru 802000121AA:

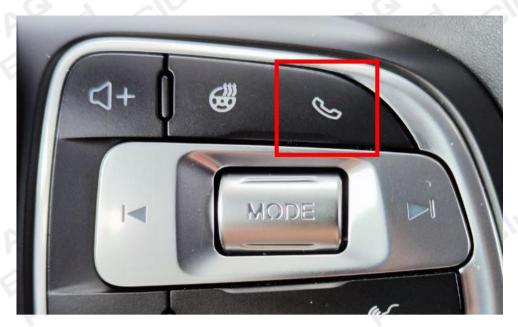
На моделях LX, VX и TXL FL звонок завершается отдельной кнопкой приема вызова на руле. На прошивке B152 для TXL FL / VX это делается однократным нажатием во время разговора, на остальных прошивках/моделях нужно нажать и удерживать ее 2 сек.

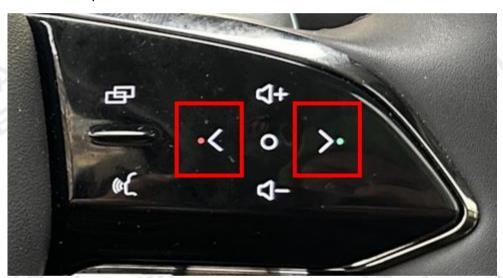
На обновленных версиях – VX FL, LX FL, TXL FL2, RX – звонки по громкой связи принимаются и завершаются кнопками переключения треков/станций, о чем говорят нанесенные на них маленькие красная и зеленая точки.

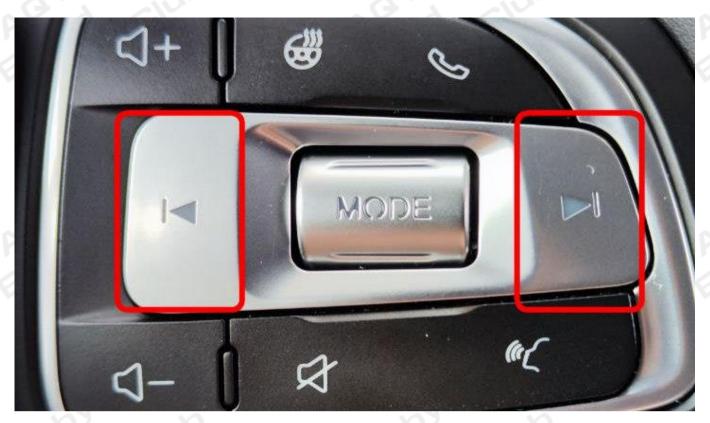
Нажать и удерживать 2 сек. кнопку переключения треков на руле:

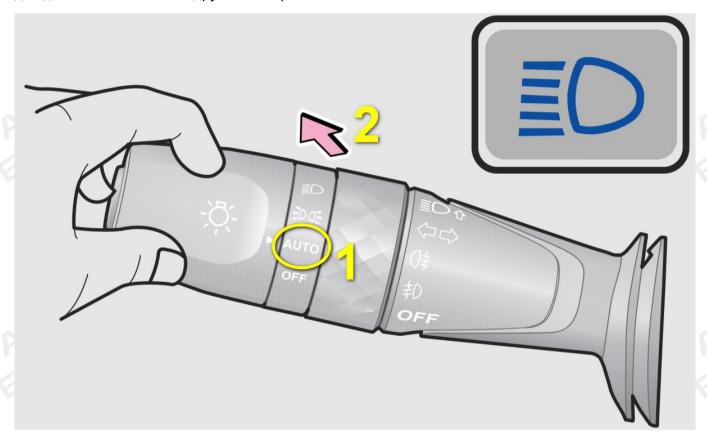
Для включения интеллектуальной системы управления дальним светом (ІНС) нужно выполнить два действия на левом подрулевом переключателе:

- 1. Переводим управление светом в режим "Auto".
- 2. Жмем переключатель от себя.

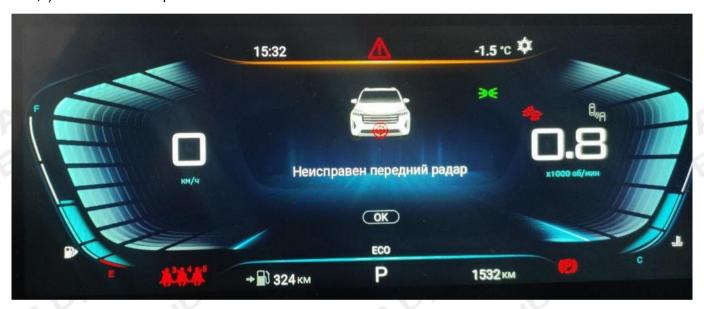
Такое сообщение в комбинации приборов означает либо неисправность радара, либо (гораздо чаще) его сильное загрязнение.

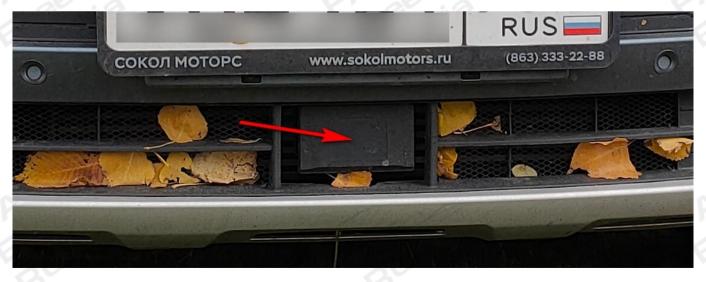
Для решения вопроса радар для начала нужно очистить от загрязнений. Находится он в переднем бампере под гос. рег. номерным знаком.

Внимание! Радар имеет пластиковый корпус, а подводящие провода не защищены! Очистку производим очень осторожно!

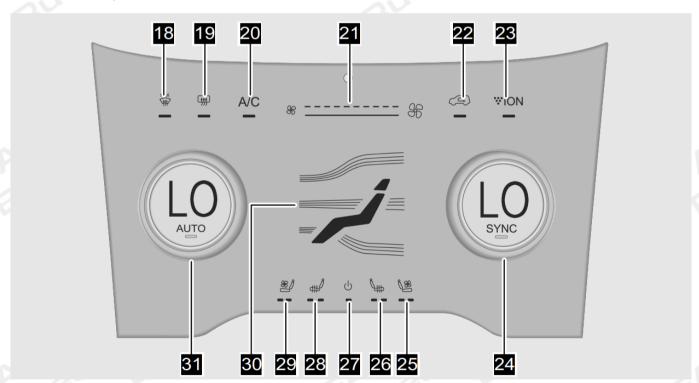
- Самодиагностика: A/C (20) + обогрев заднего стекла (19) + максимальный поток на лобовое стекло (18). Должны загореться все индикаторы панели управления климатом и экраны в крутилках, после чего нужно наблюдать за экранами «крутилок» при наличии ошибок там будут отображены их коды. Если за время диагностики ни одной ошибки не было выведено с электроникой все в порядке.
- Сброс ошибок: A/C (20) + кнопка рециркуляции (22) + максимальный поток на лобовое стекло (18).
- Адаптация положения заслонок: A/C (20) + кнопка рециркуляции (22) + кнопка обогрева заднего стекла (19). Снова загораются все индикаторы, запускается программа адаптации заслонок

После отработки любой из программ климатическая установка возвращается в штатный режим автоматически, и ей снова можно пользоваться.

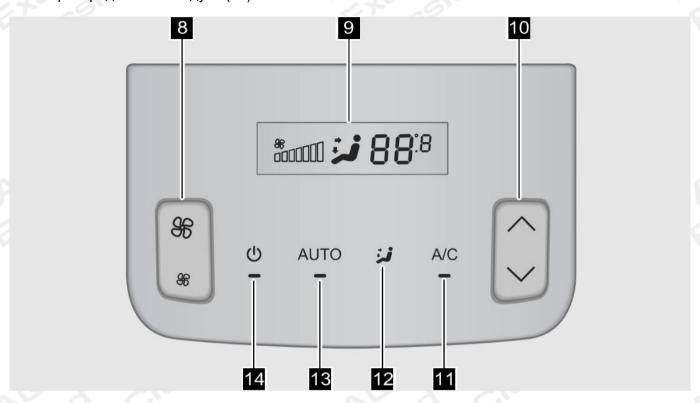
Так же есть возможность выполнить сброс ошибок и обучение заслонок для задней климатической установки Exeed VX:

Сброс ошибок: А/С (11) + три «долгих» нажатия кнопки режима распределения воздуха (12) (на каждом нажатии удерживаем кнопку 5 сек). Адаптация положения заслонок: A/C (11) + кнопка AUTO (13) + кнопка режима распределения воздуха (12).

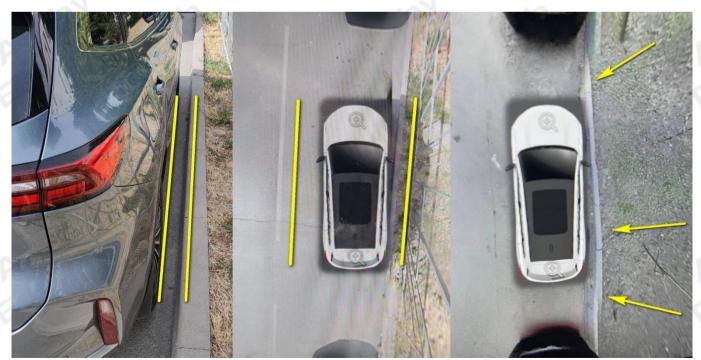
Изображение с камер кругового обзора (он же обзор 360 градусов), выводимое на экран головного устройства, может иметь искажения и не вполне точно передавать окружающую обстановку. Выглядеть это может как дефекты изображения (нестыковка изображений камер между собой), либо как искажения геометрии.

Картинка по центру показывает, что изображение с камер в целом повернуто по часовой стрелке относительно автомобиля (изображения бордюра и разделительной линии не параллельны автомобилю, хотя по фото слева видно, что машина стоит параллельно), а картинка справа демонстрирует искажение только с правой камеры и нестыковку ее изображения с передней и задней.

Эта проблема исправляется калибровкой камер кругового обзора. Наиболее правильным решением будет обратиться за устранением проблемы по гарантии к дилеру. И Вам в этом никто не откажет. НО! К сожалению, большинство дилеров не имеет ни соответствующего стенда, ни калибровочной мишени. Узнать, где расположен ближайший официальный сервис с их наличием, можно у Консультанта Exeed в Telegram.

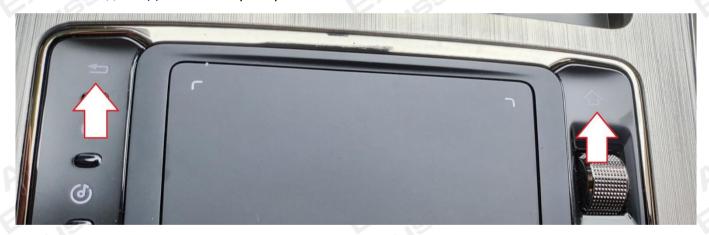
Дополнение к инструкции: вход в режим калибровки камер на TXL, VX – одновременно нажать кнопки «Назад» и «Домой». На примере TXL 1.6:

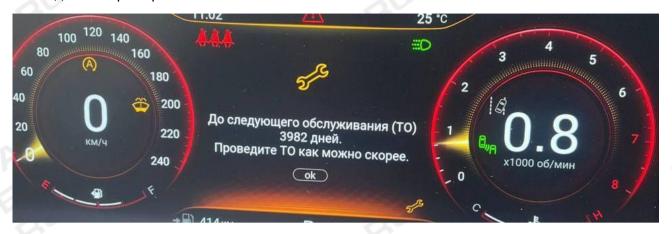
Выглядит это примерно так:

Это ошибка в прошивке: a) имеется в виду не дней, а километров, б) выдается, скажем так, несколько рановато © Ошибка характерна для LX. Решается сбросом предупреждения. Может ли после этого повториться – пока нет информации.

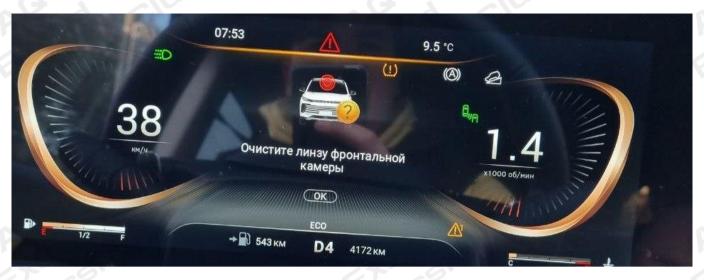
Возникать может на разных моделях и комплектациях, оборудованных камерой ADAC (той, что в кожухе за зеркалом, не путать с фронтальной камерой кругового обзора!). Эта камера отвечает за распознавание знаков, контроль полосы, автоудержание в полосе и интеллектуальный дальний свет, поэтому такое сообщение может вызвать определенное волнение у владельца авто.

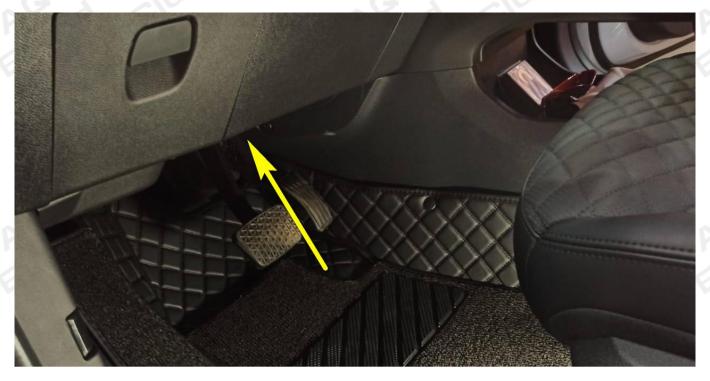
7.17. (!) Где находится разъем OBD-2 для подключения адаптера ELM-327 или иного сканера «мозгов»?

Вот здесь. Да, прямо там, куда указывает стрелка. Легко находится на ощупь.

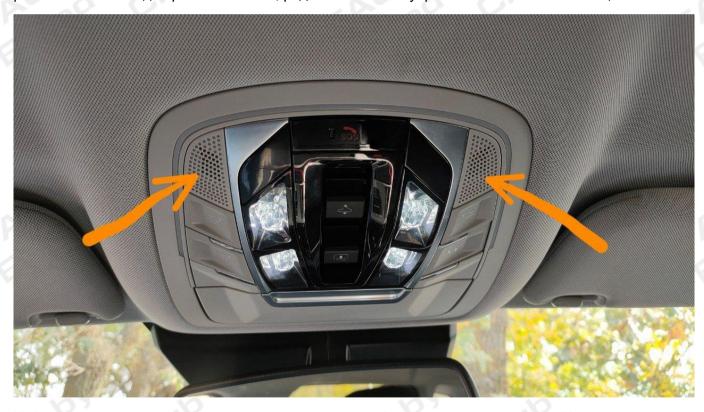
Exeed LX, VX, TXL FL «российских» модификаций имеют два микрофона громкой связи, расположенные под верхней панелью, рядом с кнопками управления салонным освещением:

Изначально один предназначен для разговора, второй – для шумоподавления. Но в «российских» версиях второй микрофон задействован для голосовой связи блока Глонасс. С этим были связаны проблемы первых прошивок с «эхом» при громкой связи, пока их не исправили в актуальных прошивках.

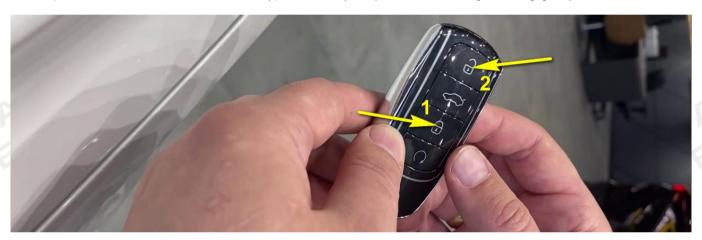
1. Закрываем автомобиль кнопкой 1 (фото ниже) и продолжаем эту кнопку удерживать.

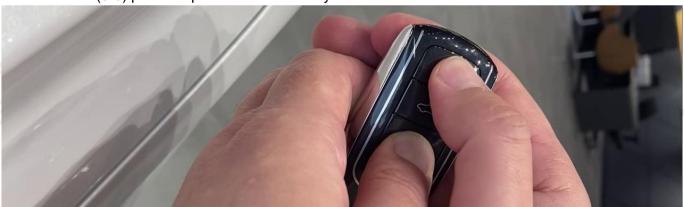
2. Несколько (5-6) раз быстро нажимаем кнопку 2.

После этого при приближении к автомобилю с ключом бесконтактный доступ работать не будет.

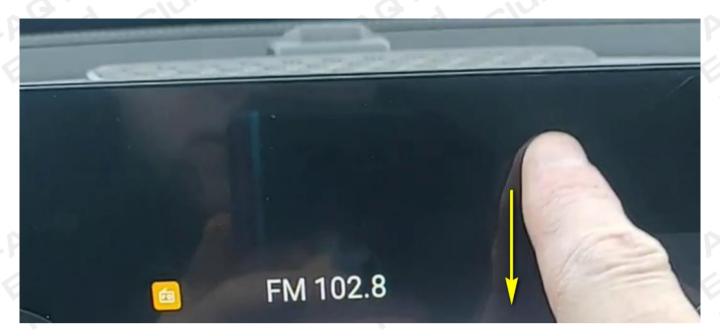
Используем известную по смартфонам технологию «шторки». Ставим палец на рамку центрального экрана, немного выше границы экрана, и решительным движением свайпаем вниз.

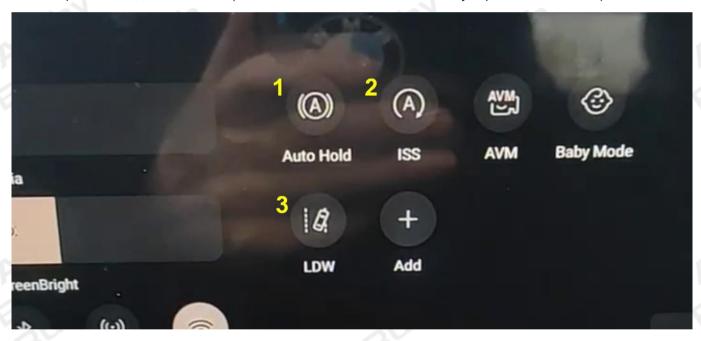
И видим желанные виртуальные кнопки:

- 1 автоудержание на склоне;
- 2 старт-стоп;
- 3 контроль выхода из полосы (или еще ее называют система удержания в полосе).

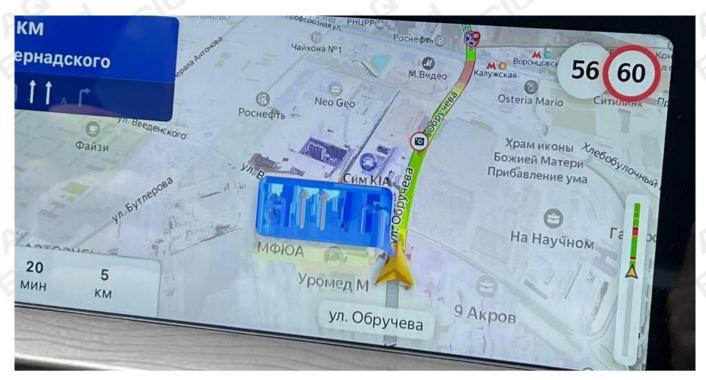
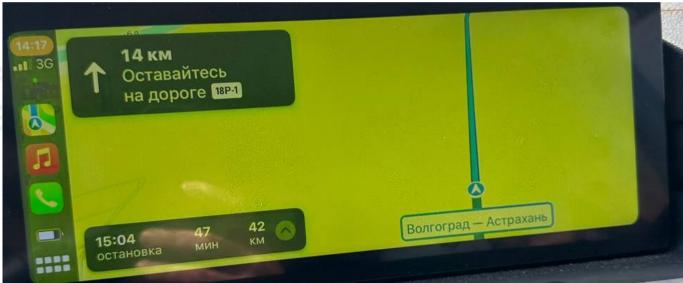
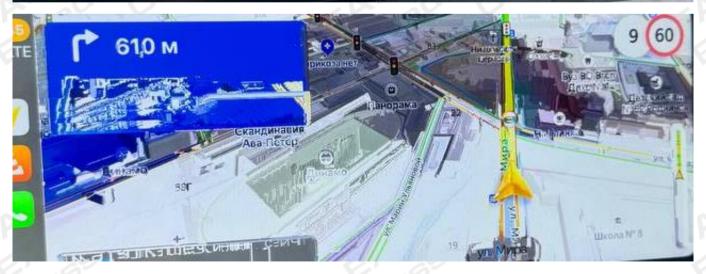
Искажения изображения могут выглядеть как замыливание, «рассыпание» на квадратики, появление визуальных дефектов, изменение цветов. Это может проявляться как по всему экрану, так и в отдельных областях.

Это известная и довольно старая проблема CarPlay. Предположительно связана с тем, что в какие-то моменты либо ГУ, либо подключенное устройство не «успевают» обработать передачу видео- и аудио-данных, изображение теряет часть деталей, а так как изображение передается не

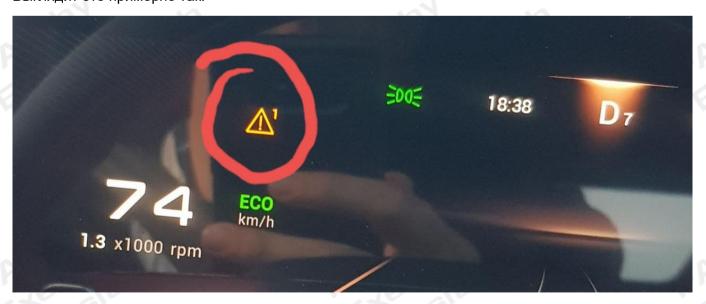
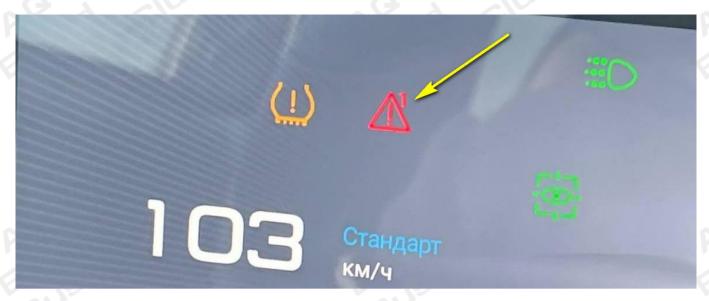
Выглядит это примерно так:

И означает наличие предупреждений или ошибок. Посмотреть их можно в выпадающей «шторке» на мультимедийном экране, вытянув ее свайпом вниз и нажав соответствующую кнопку:

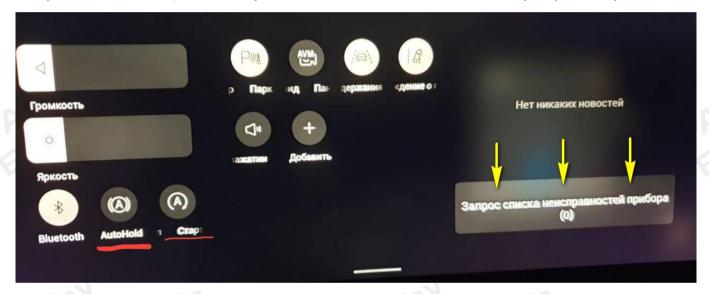
В зависимости от версии прошивки и модели автомобиля вид и конкретное местоположение этой кнопки могут отличаться.

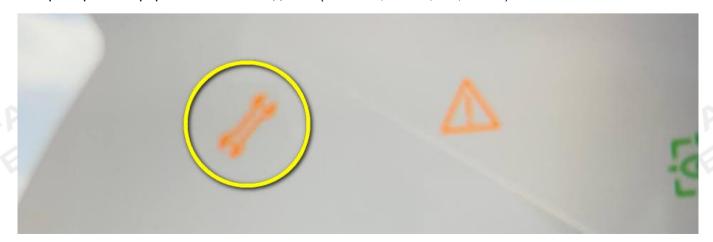
Это напоминание о необходимости пройти очередное ТО. При этом расчет остатка дней/километров до ТО может быть ошибочным. В этом случае напоминание можно сбросить.

На примере платформы ГУ новых моделей (TXL FL2, VX FL, RX, LX FL):

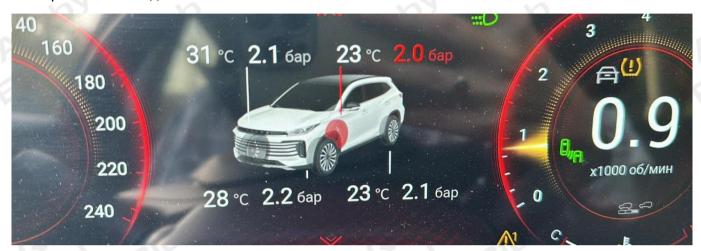
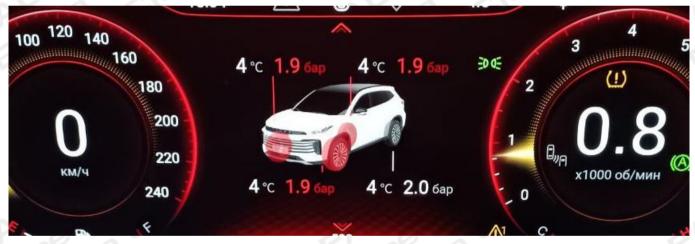
В норме система контроля давления в шинах (TPMS) начинает «бить тревогу» при давлении менее 1,8 bar. Однако возможны срабатывания и при более высоком давлении. Это может случаться из-за больших колебаний давления вследствие температурного сжатия и расширения воздуха. Например, активно покатались при давлении в колесах, близком к минимальному, ночью резко упала температура, давление так же резко упало, система сработала. Так же подобная ошибка случается вследствие сезонных длительных изменений температуры воздуха, если своевременно не подкачивать колеса.

Страшного ничего нет. Для устранения обычно достаточно накачать колесо до оптимального давления 2,2-2,3 bar, либо до давления, значительно превышающего текущее, а потом сбросить до желаемого (например, накачать с 2,0 до 2,5 bar, и сбросить на 2,3).

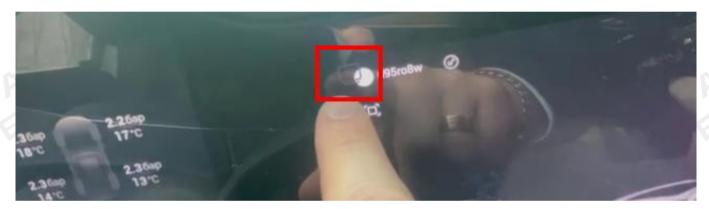
Если сенсорный экран VX FL не реагирует на нажатия по всей поверхности, одна из возможных причин – выключение зажигания при включенных камерах кругового обзора (например, сдавали назад и заглушили, не выключив заднюю передачу). При этом можно видеть значок блокировки экрана в левом верхнем углу:

В этом случае достаточно включить и снова выключить круговой обзор штатными средствами – через панель запуска на центральной консоли или включив-выключив заднюю передачу.

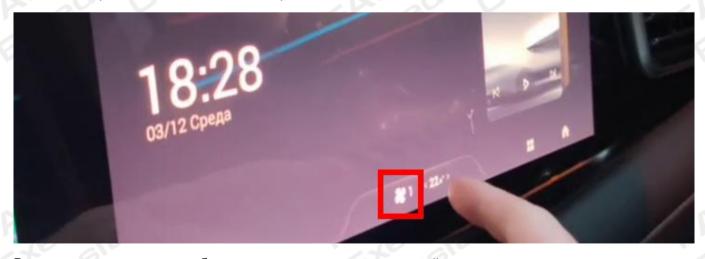
Так же возможна ситуация, когда с сенсорного экрана невозможно вызвать панель климата нажатием экранной кнопки «вентилятора»:

В этом случае так же не работает вызов панели климата свайпом снизу.

Данная проблема решается вызовом «шторки» уведомлений свайпом от края экрана сверху вниз, выключением экрана, и его повторным включением посредством касания.

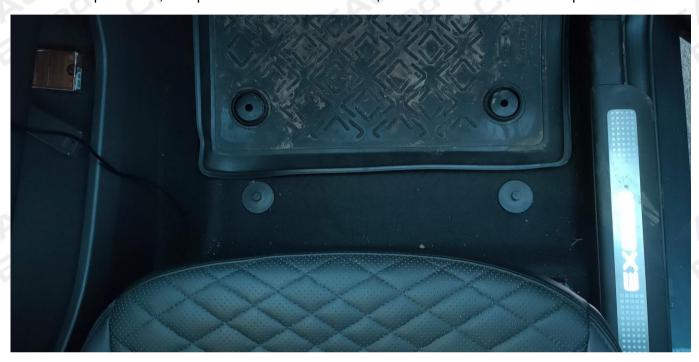
Ответные "штырьки" для крепления клипс штатных напольных ковриков не устанавливаются на автомобиле изначально. Они идут в комплекте с ковриками, выполнены обычно на резьбовом или клипсовом креплении, которое ввинчивается или защелкивается в напольное покрытие.

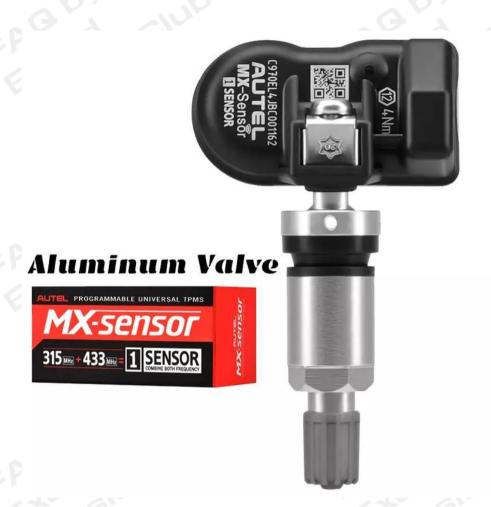
Из наиболее изученных в применении с Exeed TXL и VX аналогов - программируемые датчики давления "Autel MX Sensor 2-in-1 433 MHz / 315 MHz" от производителя Autel.

Для их программирования требуются программаторы той же компании - либо автономные типа TS601, TS508, TS408 (все устройства относительно дорогие), либо простой недорогой вариант - TPMS PAD, программатор, работающий по USB со специальным ПО, устанавливаемым на ПК/ноутбук под управлением Windows (проверена работа под Windows 7/10). Инструкции по использованию всех программаторов, как и обновления ПО, можно скачать на сайте производителя: https://maxitpms.com/

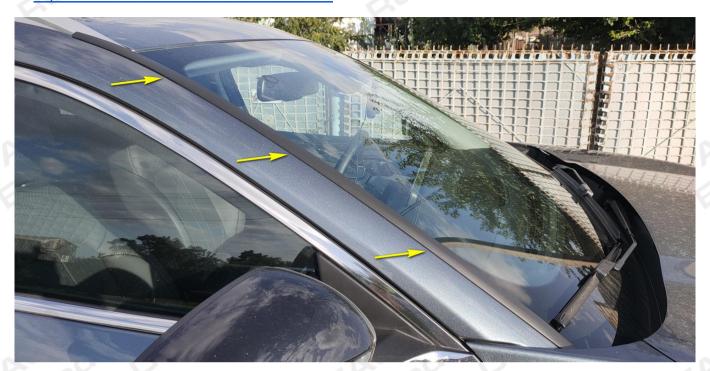
2. Для VX и TXL: дефлекторы отечественного же производства, включенные при этом в перечень российских аксессуаров Chery. Партномера: VX - CHE128VXEXPL, TXL - CHE128TXLEXPL. Пример установки (переход на внешний сайт Drive2): https://www.drive2.ru/l/644361918584217366/

Устанавливаются дефлекторы на двусторонний скотч, который на них уже нанесен. Операцию лучше проводить при температуре окружающего воздуха не менее 20°C. Поверхность для приклейки нужно тщательно обезжирить.

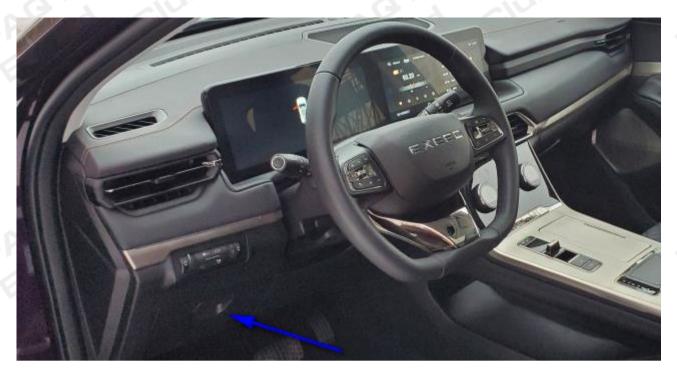
Салонный блок предохранителей в Exeed находится слева внизу от рулевой колонки, под карманом для мелочей (в некоторых случаях там может быть просто заглушка).

В **Exeed TXL FL** для получения доступа к блоку предохранителей нужно снять карман (открыть до упора, сжать ограничители справа и слева, откинуть крышку еще дальше, и потянуть на себявверх) либо заглушку.

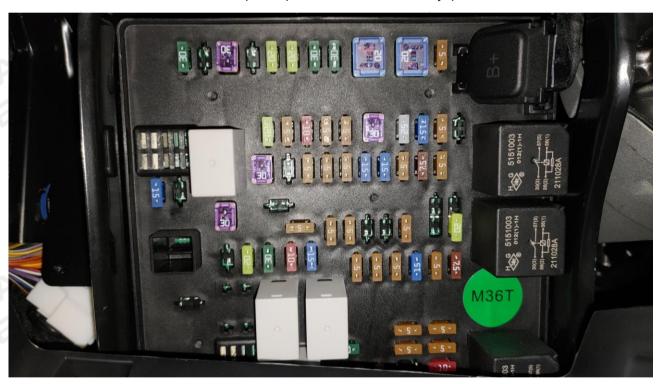
Вот так выглядит салонный блок предохранителей TXL FL изнутри:

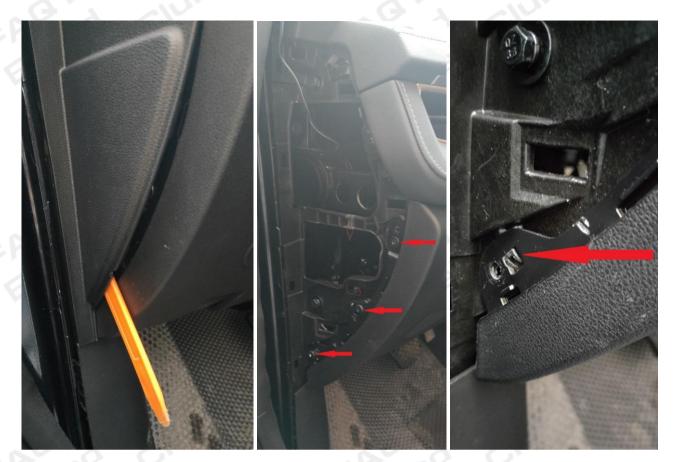
В **Exeed LX** производитель задумал для владельца гораздо более интересный квест. Понадобится пластиковая лопатка и отвертка.

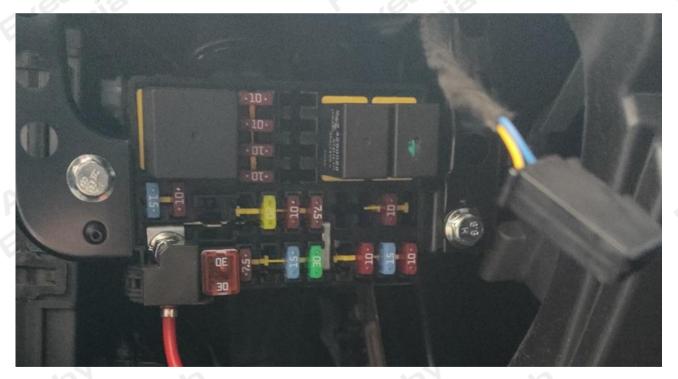
Собственно, вот и сам блок:

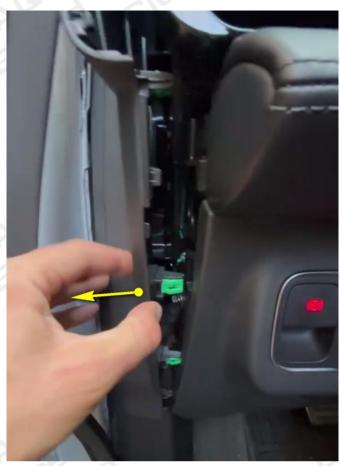
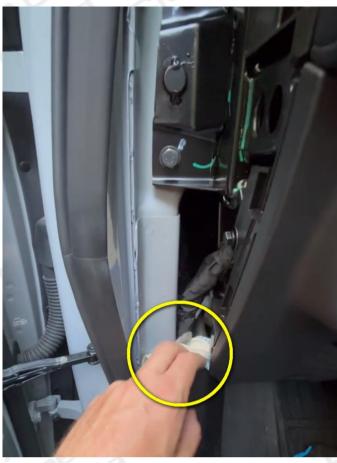
В **Exeed RX** и **TXL FL2** решили, что в LX сделали все правильно, и фактически повторили квест для любопытных. Потребуется лопатка и гаечный ключ.

Снимаем уплотнитель, лопаткой поддеваем и отодвигаем боковую заглушку, потом рукой достаем, отщелкивая клипсы (4 шт). Обращаем внимание на отверстие между обшивкой и кузовом – туда очень легко уронить выкрученный болт. Закрываем его чем-нибудь.

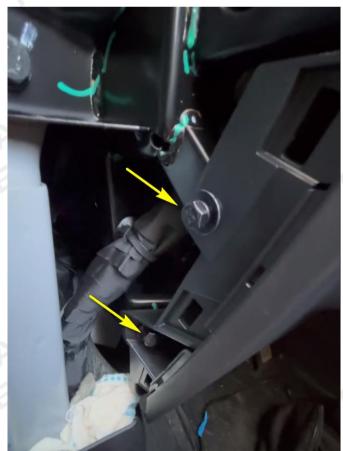
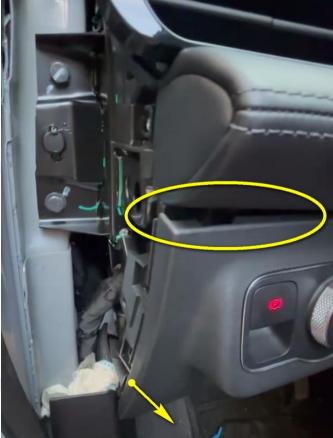
Откручиваем два болта. Остальная панель держится только на клипсах, отщелкиваем ее, начиная снизу. Все.

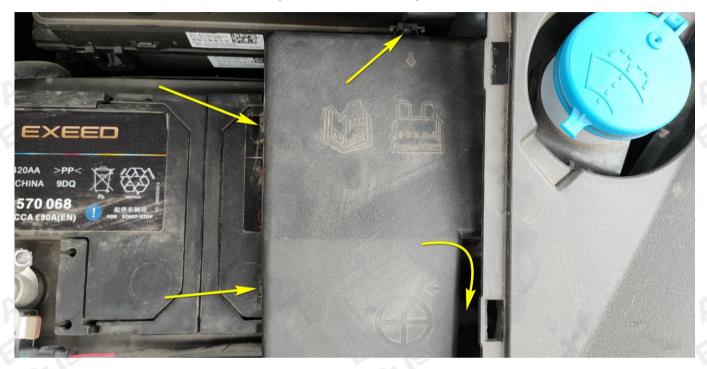
Положительная ("плюсовая") клемма аккумулятора TXL представляет собой довольно замороченную конструкцию, которая сверху закрыта пластиковым кожухом. Для снятия "плюсовой" клеммы предварительно нужно снять этот кожух:

Все защелки для снятия нужно нажимать, а не отжимать! Нажимаем защелку сзади, две защелки слева (если стоять лицом к капоту) и одну справа. Потом приподнимаем правую сторону крышки и движением влево-вверх снимаем.

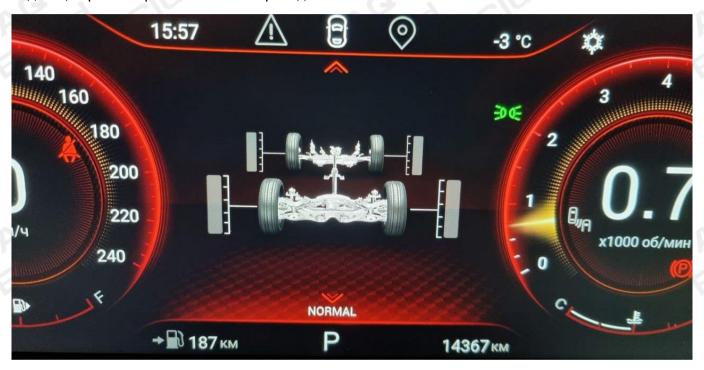
Поздравляем, вам прошили последнюю на январь 2023 г. прошивку В152. В ней добавлена индикация режима работы полного привода:

На картинке к Вам обращен **задний мост** автомобиля. Но по факту (и по информации от официального представительства), "Индикатор показывает, на какие колеса в данный момент идет крутящий момент. Передняя ось находится **ближе к водителю**". Т.е. индикация нагрузки колес не совпадает с изображением, нужно об этом помнить.

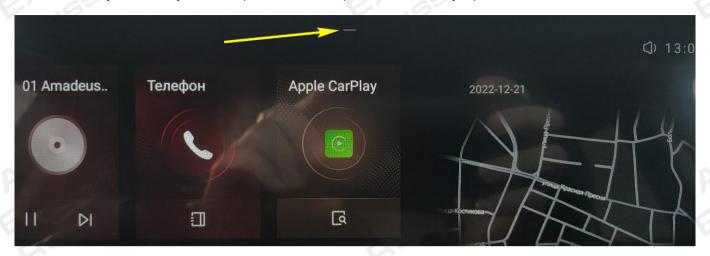
• "потянув" за "бегунок" в верхней части экрана головного устройства:

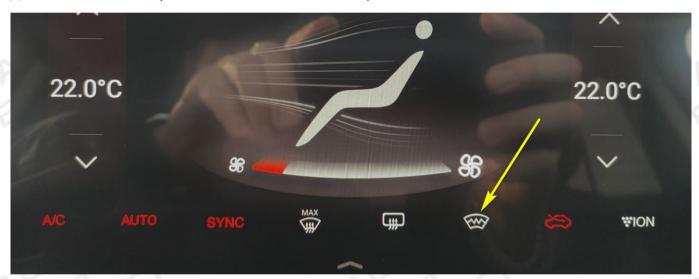
Далее включаем обогрев кнопкой, показанной на картинке ниже:

На сенсорной панели управления климатом на центральной консоли такой кнопки нет!!! На картинках панели управления климатом на экране ГУ в РЭ по состоянию на 21.12.2022 такой кнопки тоже нет!!!

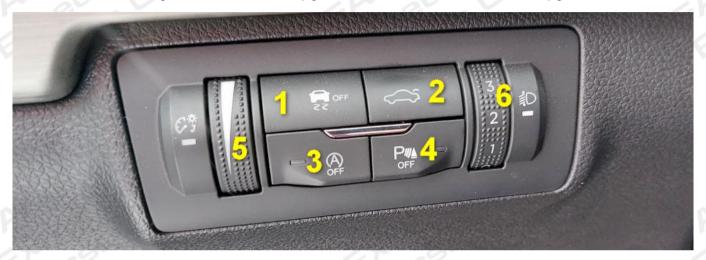
Панель кнопок слева от руля, крутилка 6.

9.13. Для чего нужны кнопки и крутилки на панели слева от руля?

1. Отключение системы динамической стабилизации (ESC). При этом в комбинации приборов загорается соответствующий индикатор желтого цвета.

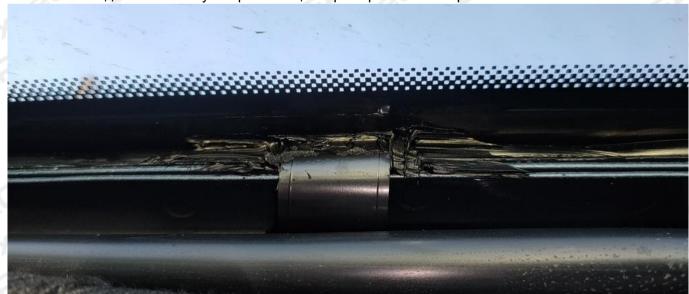
Как правило, при наличии протечек с заводской вклейкой стекла, они наблюдаются в районе боковых контактов встроенного электрообогрева стекла. В этом случае дилер по инструкции выполняет их дополнительную герметизацию примерно таким образом:

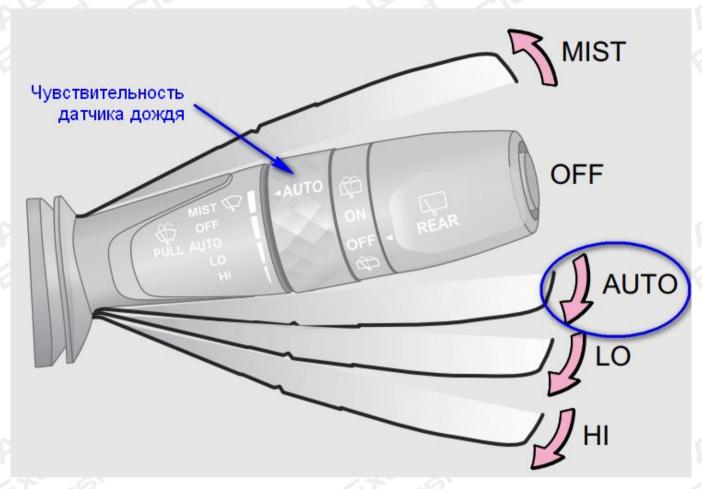
1. Включить автоматический режим работы стеклоочистителей (см. положение AUTO на картинке ниже).

- 2. Если работа не устраивает (срабатывает слишком редко/часто/поздно/рано), дальше есть несколько вариантов действий:
 - а. Отрегулировать чувствительность датчика крутилкой на правом подрулевом переключателе (см. картинку). Верхнее положение максимальная чувствительность, нижнее минимальная.
 - b. Если не помогло (присутствуют очевидные косяки трет по сухому стеклу либо наоборот, не реагирует на осадки) <u>скинуть клемму аккумулятора</u> на 15-20 минут для перезапуска системы, очистки очереди сообщений CAN-шины и сброса самого датчика. Многим этого оказывается достаточно.
 - с. Если не помогло предыдущее действие на ТХL можно попробовать <u>отключить блок ЭРА-</u>
 <u>Глонасс</u>. Выводы помогло или нет можно делать только после полного отключения блока, примерно через неделю. Если не помогло нужно вернуть предохранитель блока ЭРАГлонасс обратно, и обратиться к дилеру.

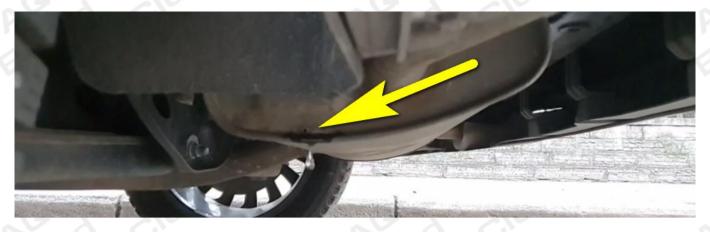
Это дренаж, позволяющий воде не застаиваться в глушителе, и тем самым избежать его преждевременной коррозии.

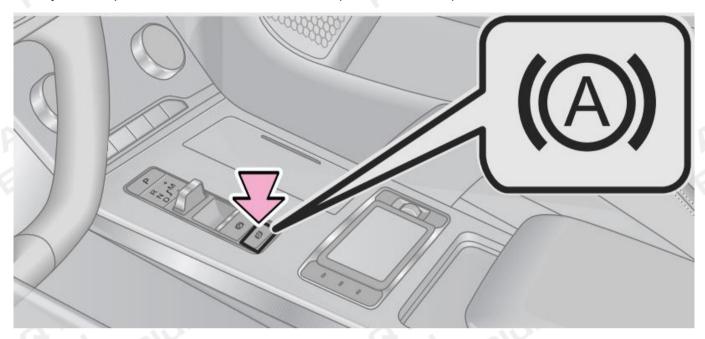
Для включения режима автоматического удержания на склоне нужно нажать соответствующую кнопку на центральной консоли, обычно где-то рядом с селектором КПП:

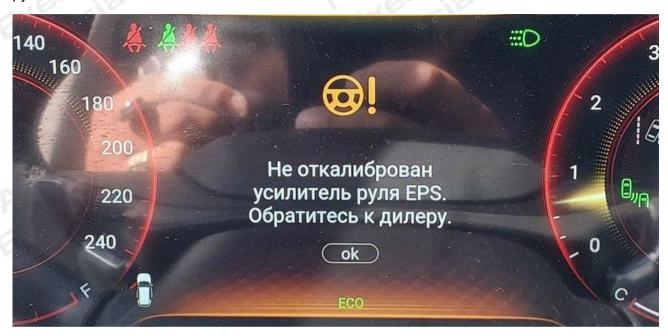
Так же может дублироваться сообщением на приборной панели «Не откалиброван усилитель руля EPS»:

Обычно это случается после пуска двигателя, и означает включение режима инициализации электроусилителя после отключения и повторного подключения аккумулятора. Для выхода из этого режима нужно повернуть руль влево и вправо до упора, после чего значок должен погаснуть.

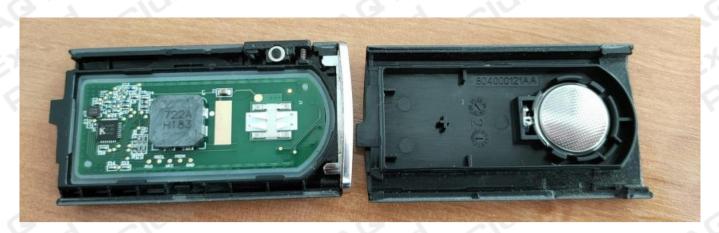
2. Заменить батарейку, с учетом внутреннего устройства нашего ключа:

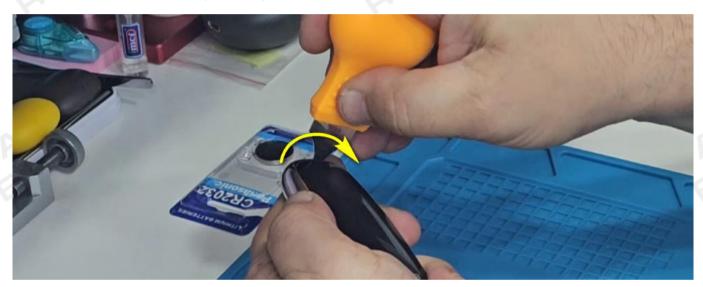
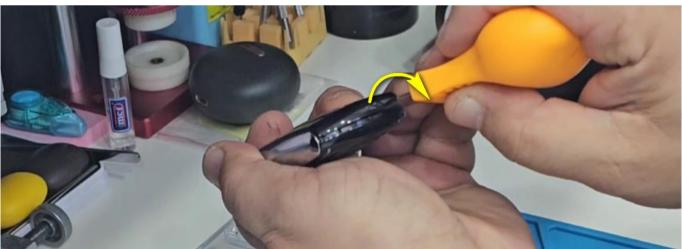
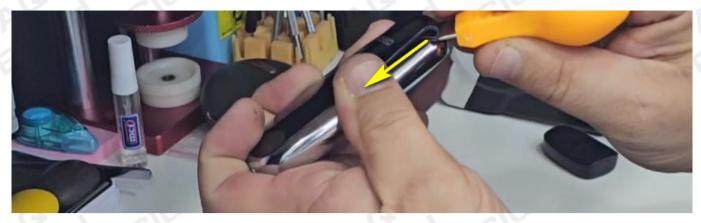
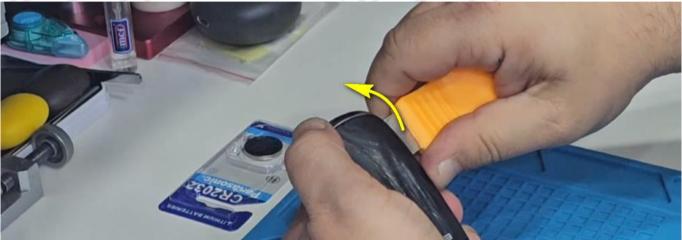
1. Разобрать ключ, используя инструкцию в картинках:

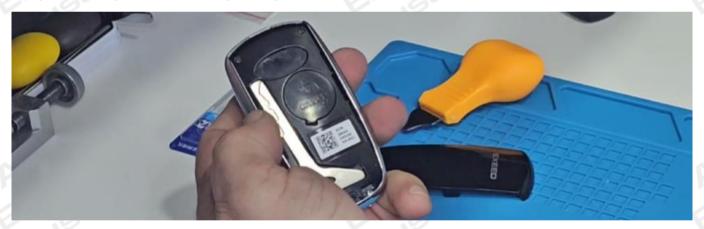
Получили доступ к батарейному отсеку:

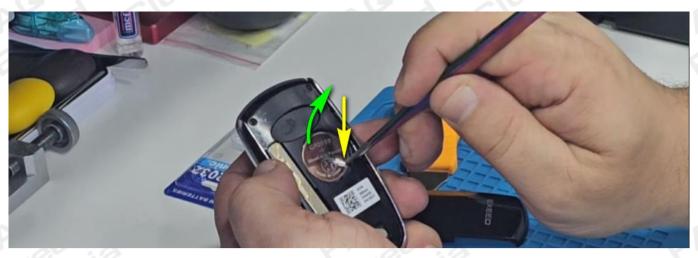
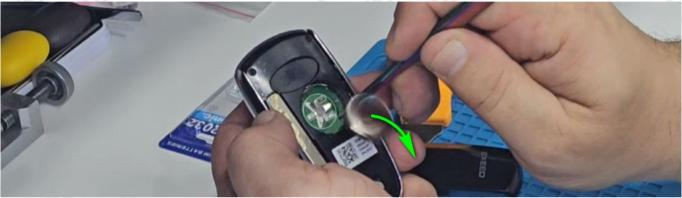
2. Извлечь батарейку.

Ничего подковыривать не надо, слегка нажать на батарейку в указанном месте:

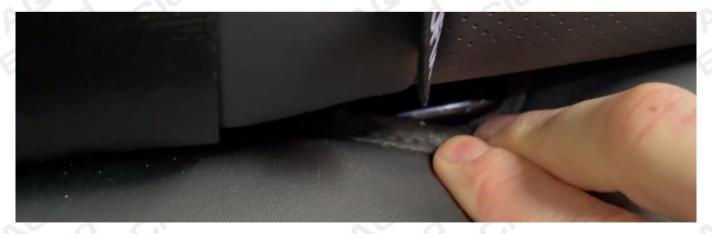
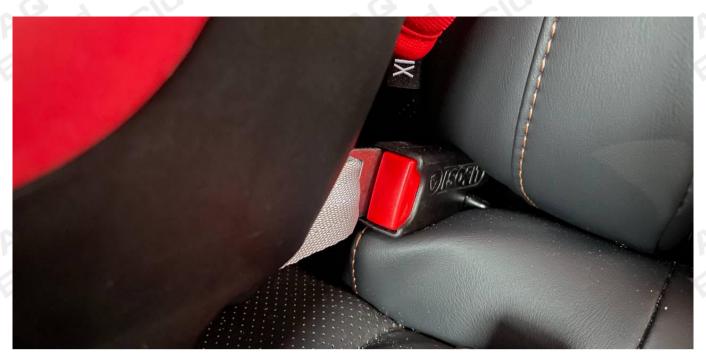
Трудности может вызвать то, что визуально найти скобы IsoFix с первого раза затруднительно. Они находятся довольно глубоко, для доступа нужно довольно сильно промять «валик» между сиденьем и спинкой:

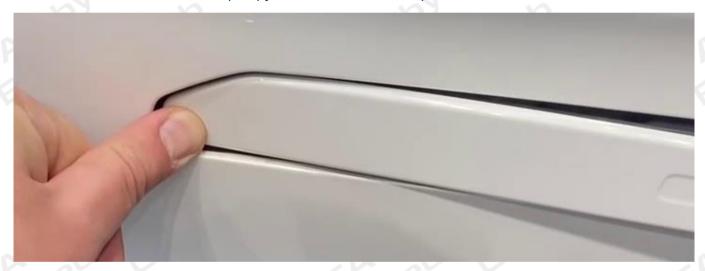
Нажимаем пальцем на левый край ручки водительской двери.

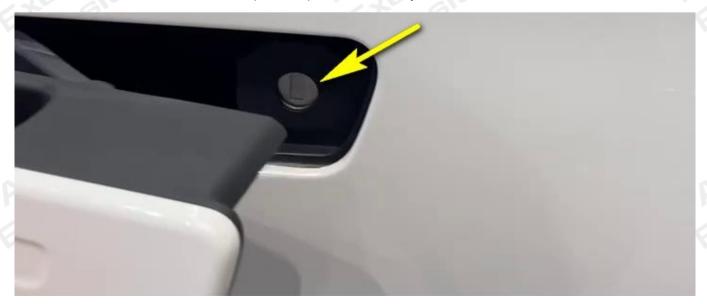
Затем подцепляем и вытягиваем правый край. Под ним будет замочная скважина.

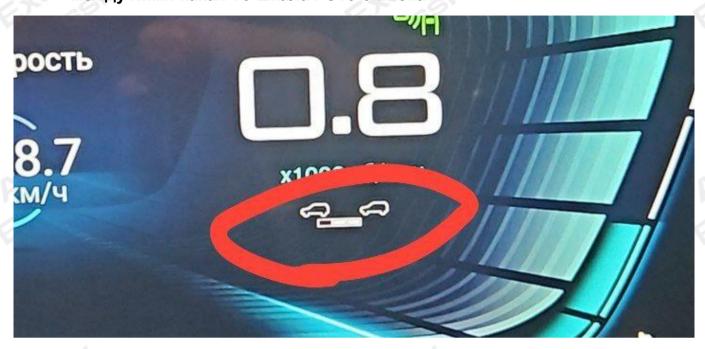
9.31. Что за странная картинка в комбинации приборов – две машинки, а между ними какая-то шкала? Это ошибка?

Так в комплектациях Exeed VX, LX, TXL, оснащенных адаптивным круиз-контролем, обозначается дистанция, которую должен поддерживать адаптивный круиз-контроль, когда он активен. Есть три варианта – большая, средняя и малая, именно они и отображаются на этом индикаторе.

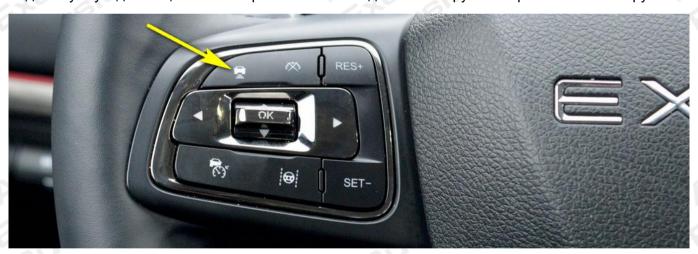
Задать нужную дистанцию можно при включенном адаптивном круиз-контроле кнопкой на руле:

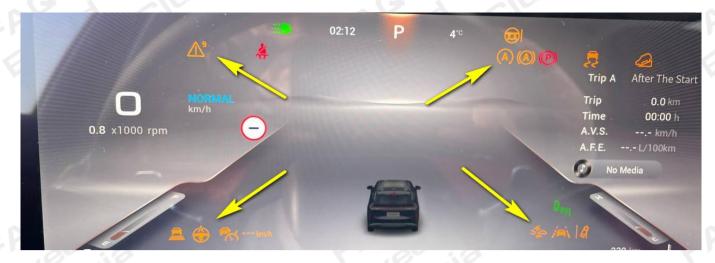
Выглядит это примерно так (на примере Exeed RX):

Появление такой «россыпи» ошибок является следствием неправильного отключения аккумуляторной батареи, и означает потерю данных и/или сброс калибровок нескольких бортовых систем. Исправляется при **включенном зажигании** (или при работающем двигателе) следующими действиями:

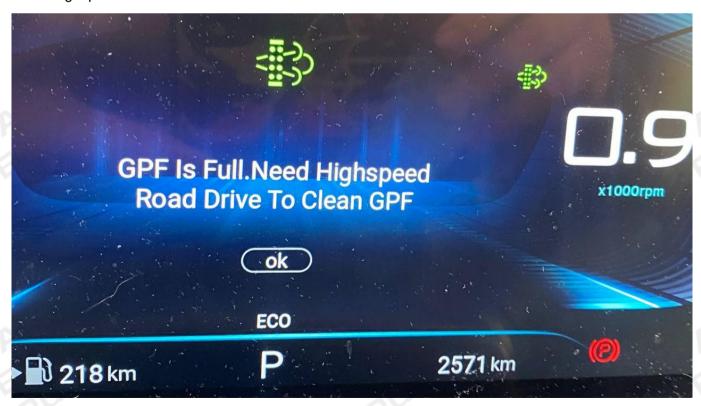
Ha моделях LX, TXL, VX сообщение выдается на приборной панели, полный текст: «GPF is Full. Need Highspeed Road Drive To Clean GPF».

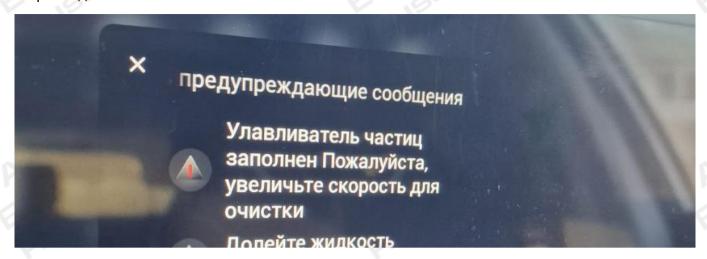
На моделях TXL FL2, LX FL, VX FL, RX сообщение можно увидеть на сенсорном экране мультимедийной системы, полный текст: «Улавливатель частиц заполнен. Пожалуйста, увеличьте скорость для очистки».

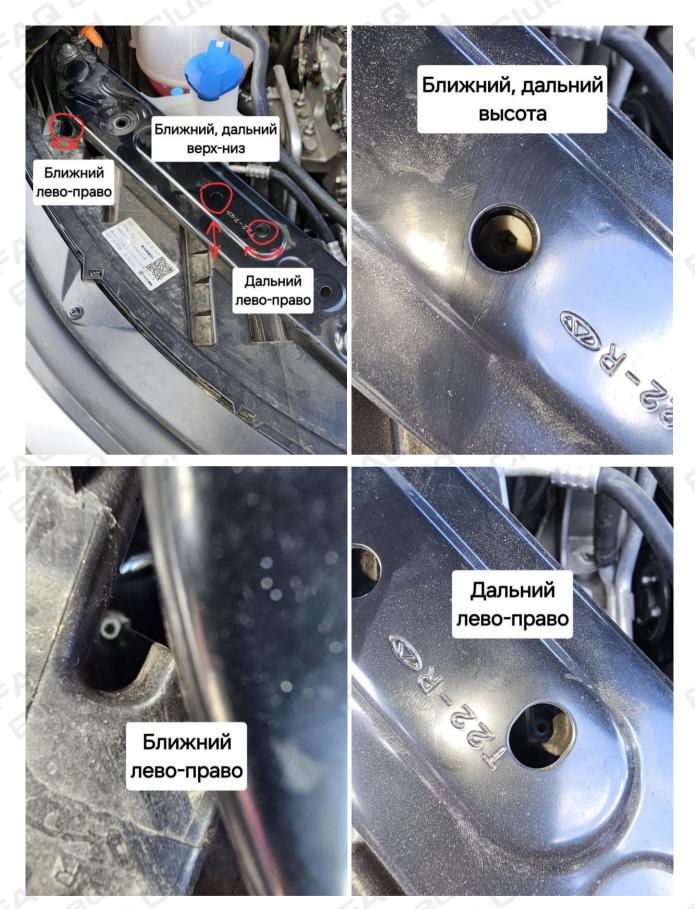
9.37. Как отрегулировать фары на Exeed RX?

Ничего сложного нет, главное – найти спрятанные под железом регулировочные винты. В помощь – инструкция в картинках.

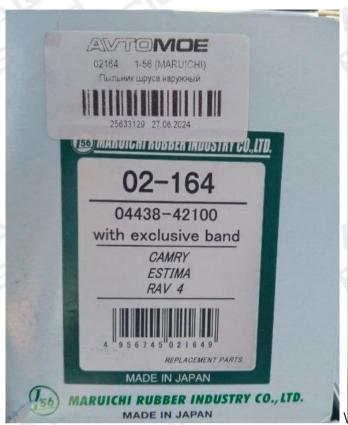
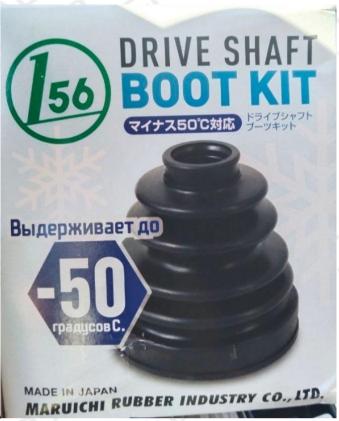
Для внешнего ШРУС подходящий аналог - **04438-42100** (используется, в частности, в Toyota RAV 4). Из реальной практики – успешно ставили такой, производства Maruichi, p/n **02-164**:

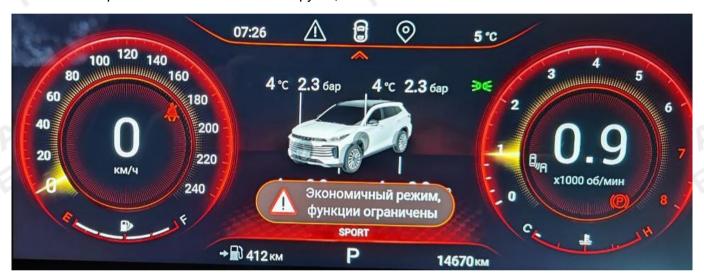
При недозаряде аккумулятора может появиться (но не обязательно) сообщение о переходе в экономичный режим и отключении части функций:

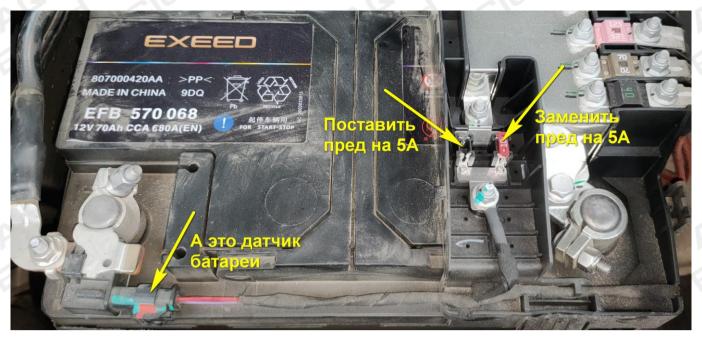
Решение, помогающее в большинстве случаев: заменить в цепи датчика батареи один предохранитель 10A на 2 предохранителя по 5A, там есть дополнительное гнездо:

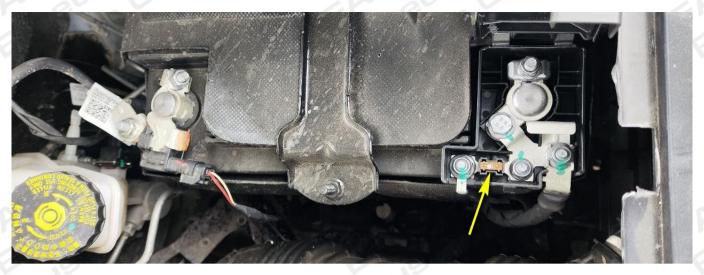
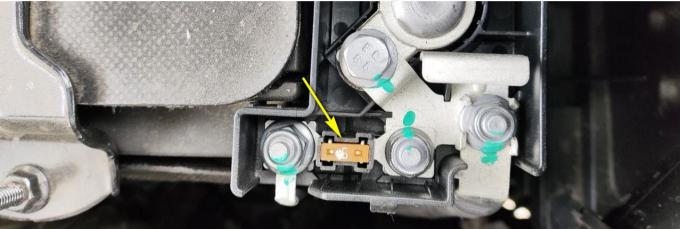
На LX 1.6 только одно гнездо для предохранителя, поэтому там просто вынимаем и через 10-20 сек снова ставим предохранитель, «сбрасывая» датчик батареи.

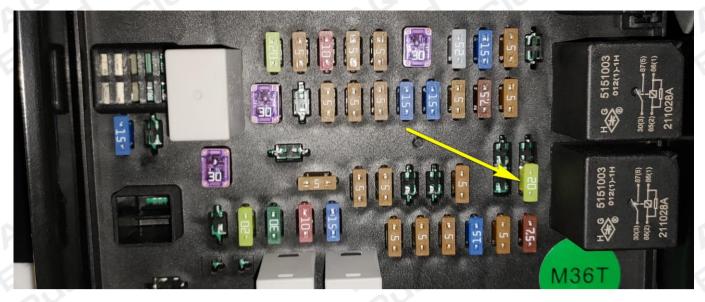
собственно "транспортировочное" положение:

Впрочем, можно переставить и самостоятельно. Схема обоих положений указана на фото выше, для изъятия предохранителя есть специальные щипцы - видны на фото в левом нижнем углу. Естественно, все делается при выключенном зажигании.

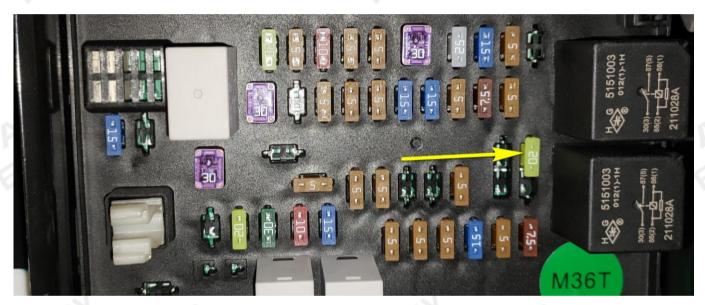
• "штатное", оно же рабочее, положение:

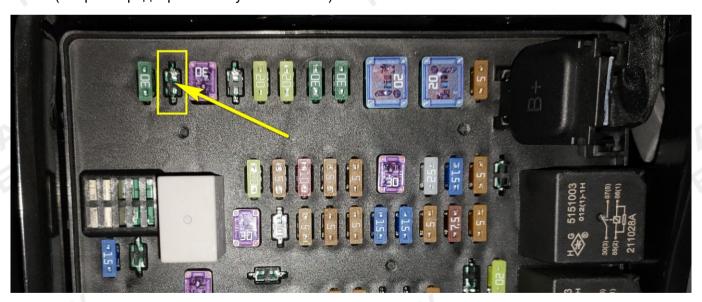
Предохранитель RF58 находится в <u>салонном блоке предохранителей</u>, в верхнем ряду, второй слева (на фото предохранитель уже извлечен):

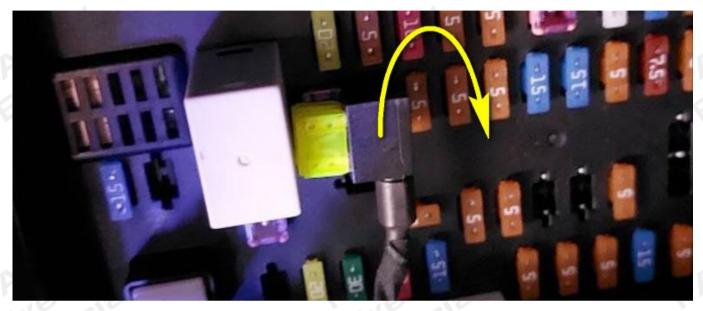
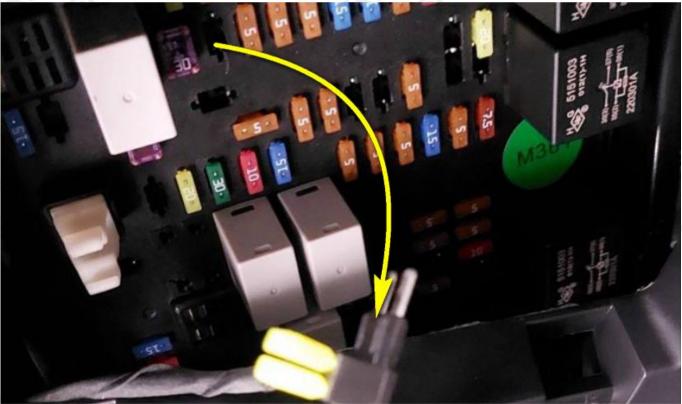
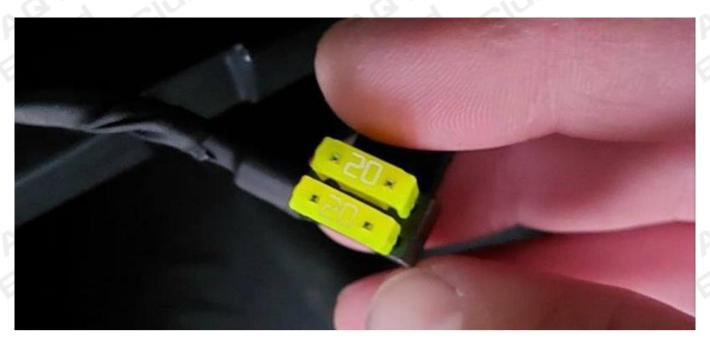
TXL 2.0:

Действуем, как показано на фото.

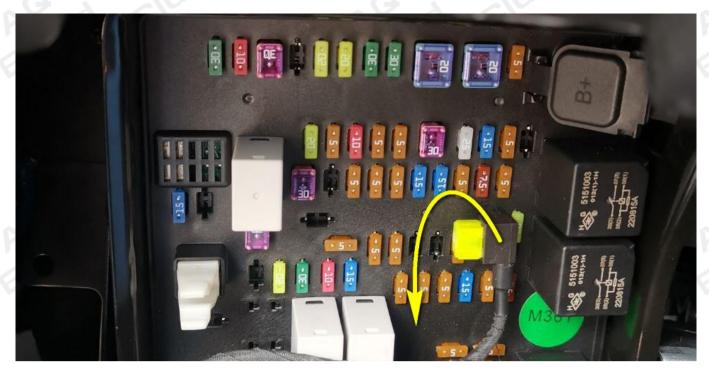
VX LE (другое гнездо, около транспортировочного предохранителя):
