FAQ: Часто задаваемые вопросы и ответы на них по автомобилям Exeed

Данный FAQ касается в основном автомобилей Exeed LX, TXL, VX, RX модельных рядов, официально продававшихся в России в 2021-2025 г., если в конкретной статье не указано иное!

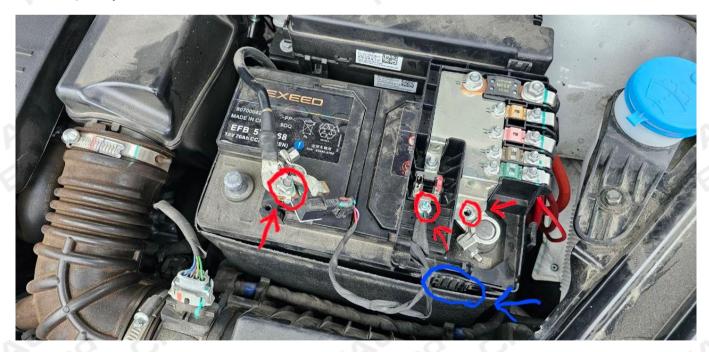
- 1. Открываем капот, не трогаем машину минут 10-15 (помним, как правильно скинуть клемму).
- 2. Скидываем крышку аккумуляторного отсека, правую часть пластиковой накладки моторного отсека, крышку плюсовой клеммы.

- 3. Скидываем минусовую клемму, для удобства разбираем её, выкрутив гайку (обведена кружком слева)
- 4. Ослабляем гайку плюсовой клеммы.
- 5. Выкручиваем гайку и винт с плюсовой клеммы (обведены красным справа).

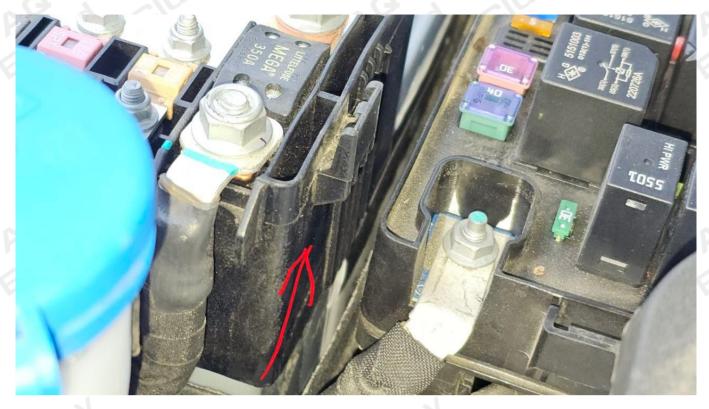
- 6. Поддеваем ближнюю защёлку пластиковой накладки плюсовой клеммы. Такая же защёлка есть и с другой стороны, её тоже надо отщёлкнуть (красная стрелка).
- 7. Снимаем войлочный чехол с аккума.

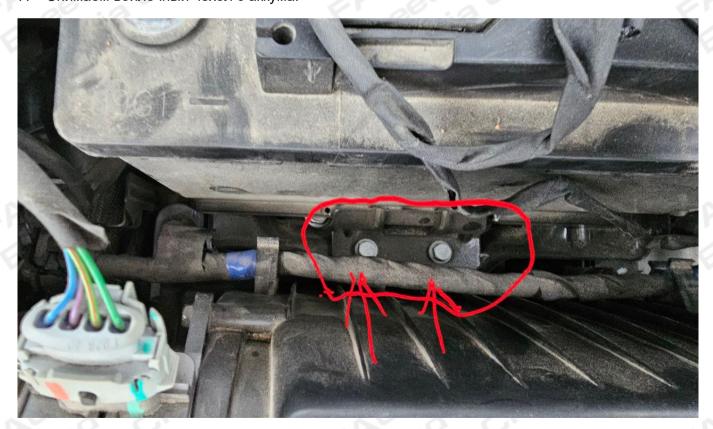
- 8. Откручиваем 2 винта прижимной пластины, используя удлинитель для трещётки. Не роняем их!
- 9. Достаём винты пальцами или пинцетом/тонконосами. Достаём пластину.
- 10. Вынимаем аккумулятор. Ставим новый.

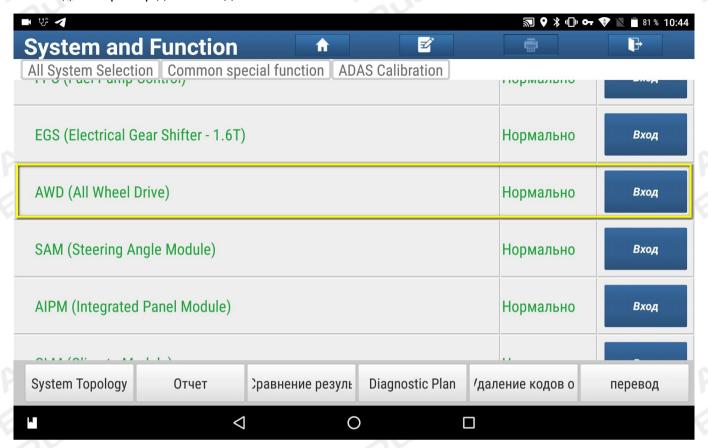
Безобидный пример для наглядности.

Видим, что у нас все хорошо, ошибок нет. Но посмотрим, например, в блок AWD (полный привод).

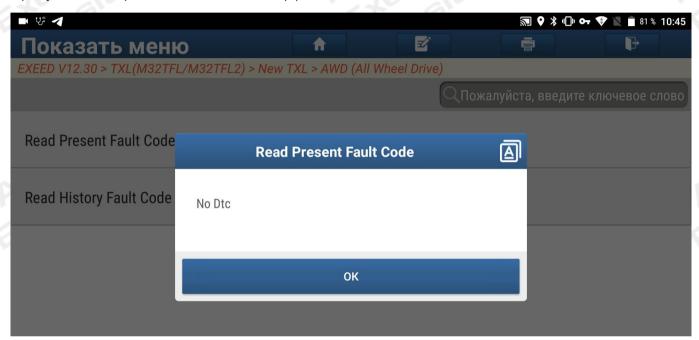
Пробуем посмотреть активные ошибки (1):

Информация именно отсюда отображается в результатах общей диагностики.

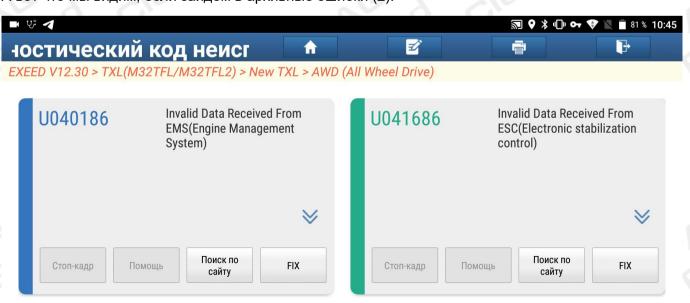
А вот что мы видим, если зайдем в архивные ошибки (2):

T.e. у нас когда-то имели место быть как минимум две ошибки по блоку AWD, и есть повод поразбираться, что не так.

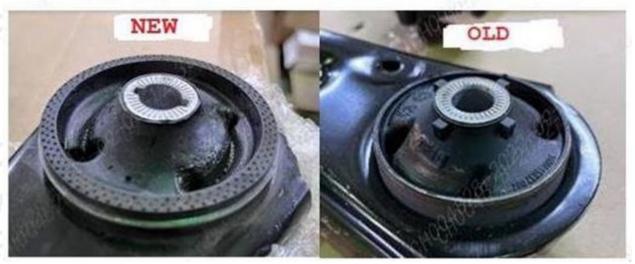
202000751AB / 202000750AB

202000155AA / 202000156AA

Отличаются они только задним сайлентблоком. Поэтому с 18 октября 2023 года, согласно бюллетеню **TBE2023074**, выполняется перепрессовка сайлентблоков без замены рычагов. Партномер устанавливаемого сайлентблока - **202000752AB** (на фото выше – слева). Самая большая трудность - чтобы инженер по гарантии "услышал" стук. Перед визитом на сервис заранее найдите участок дороги, на котором гарантированно стучит, и с инженером по гарантии отправляйтесь туда.

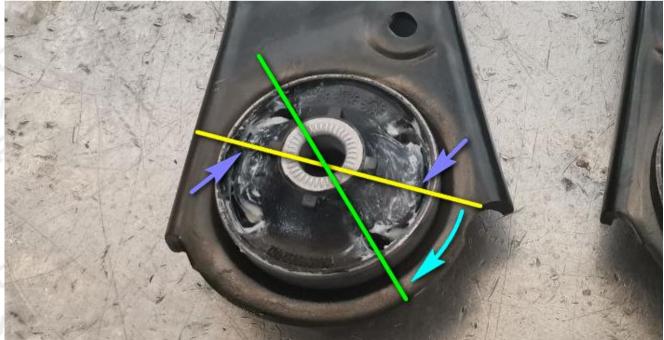
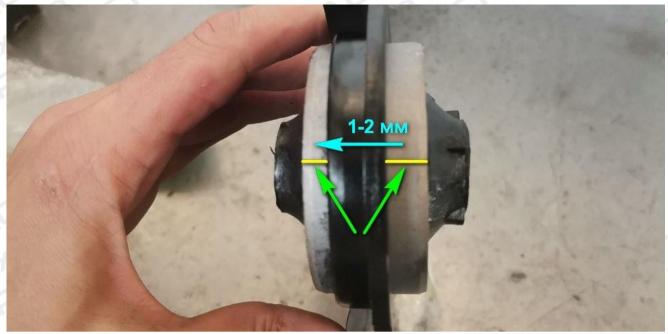
- 2. Самостоятельная замена рычагов (если прошел гарантийный срок). Оригиналы довольно дорогие! Номера: 202000750AB левый рычаг в сборе, 202000751AB правый рычаг в сборе. Не рекомендуется, т.к. есть п.4.
- 3. Перепрессовка оригинальных сайлентблоков. При запрессовке их необходимо повернуть на иной угол, чем идет с завода (см. на фото зеленая линия, ориентируемся по центрам прорезей) и запрессовать на 1-2 мм глубже, чем изначально идут с завода чтобы и сверху, и снизу выступали одинаково.

Это позволяет изменить режим работы сайлентблока и компенсировать конструктивное несоответствие. Не гарантия. Делается автовладельцем за собственные средства, результат не факт, что будет ожидаемым.

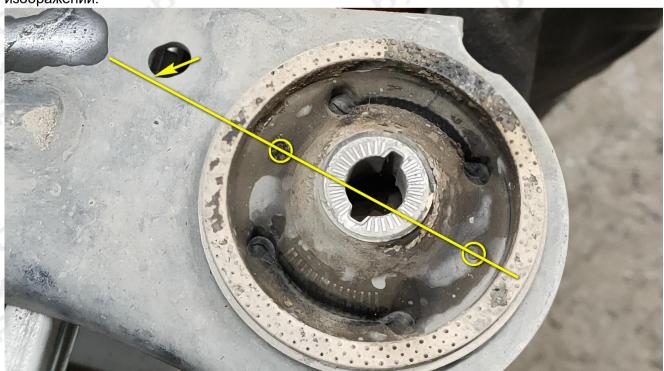
При использовании сайлентблоков с метками, их нужно сориентировать, как показано на изображении:

Ориентируем линией, проходящей через метки, непосредственно *под* отверстием в рычаге. Если на сайлентблоке одна из прорезей меньше – поворачиваем ее в сторону шаровой опоры.

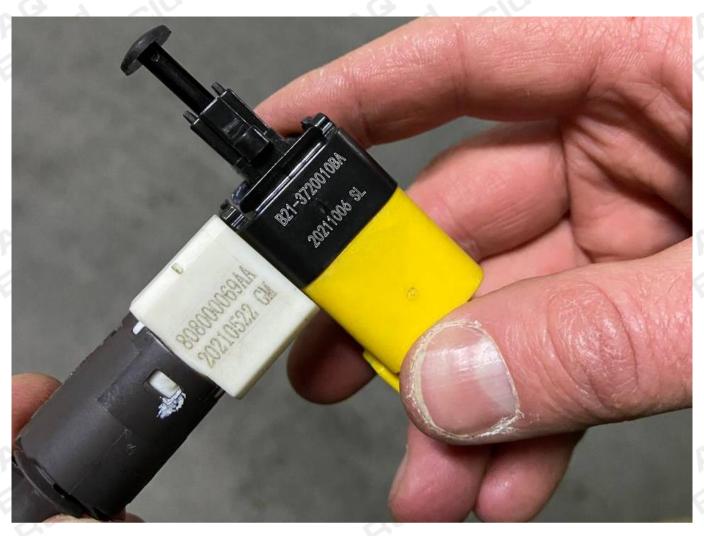
Наиболее правильный способ решения проблемы - заменить датчик. Стоимость на AliExpress на 27.01.2023 - до 1,5 тыс. руб. Датчики бывают двух видов: "желтый" (партномер B21-3720010BA) и "белый" (партномер 808000069AA). Они невзаимозаменяемы по геометрии и колодкам!

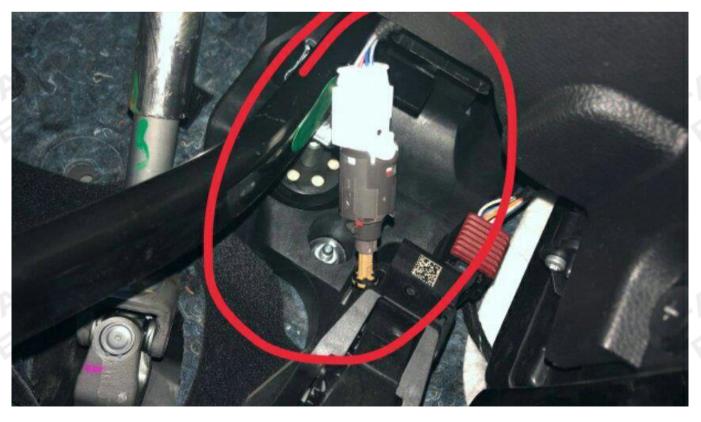
Какой датчик установлен на Вашем автомобиле, заранее трудно сказать. Какой-либо системы пока не удалось выявить. Самым правильным будет заглянуть под "торпеду" и посмотреть. Датчик расположен прямо над педалью тормоза:

Для облегчения доступа к нему будет лучше снять пластиковую накладку над педальным узлом, держащуюся на нескольких клипсах.

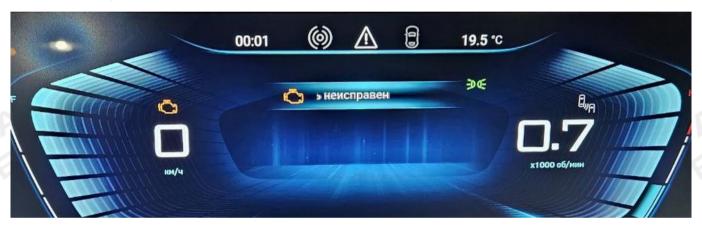
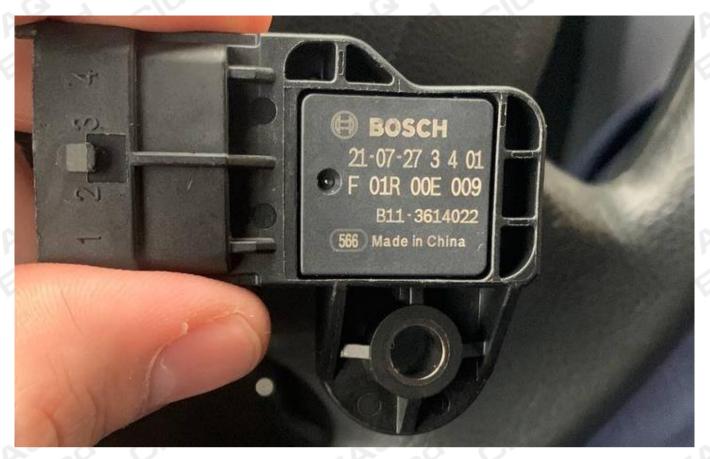
При этом в панели приборов может загораться значок Check Engine, а при считывании кодов ошибок – присутствовать ошибка P0098.

P0098

Intake air temperature (IAT) sensor 2 - circuit high input

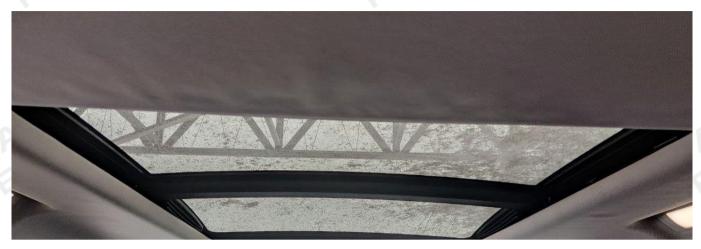
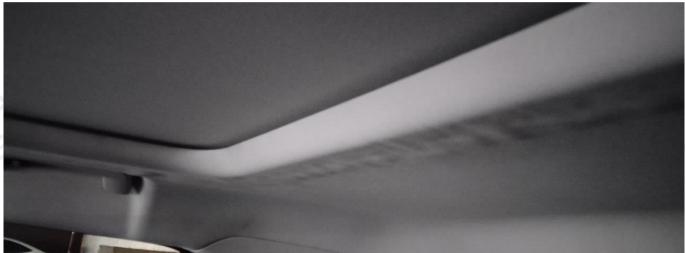
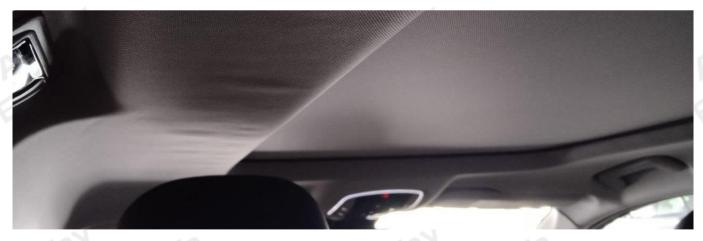
Проблема встречается в основном на TXL FL выпуска второй половины 2022 г., больше для 2.0. Единичные случаи отмечены на TXL более раннего выпуска, в том числе "доресте". Так же начали появляться сообщения о такой же проблеме на VX и LX.

Предположительно - материал потолка реагирует на повышенную влажность и низкую температуру. Иногда "волны" исчезают после прогрева автомобиля. Надежного способа "лечения" пока нет.

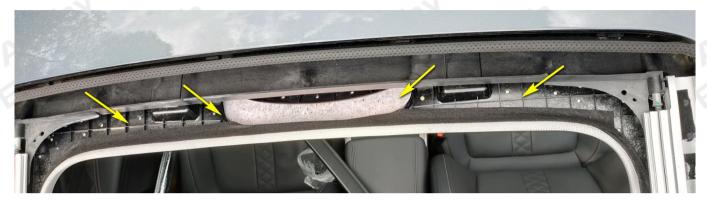
Увидеть это можно при открытом люке панорамной крыши. Выглядит обычно так:

Если панорамная крыша не протекает, то само по себе данное явление не страшно для авто: при обнаружении дождя (для чего в автомобиле есть соответствующий датчик под лобовым стеклом) люк закроется автоматически. Тем не менее, при открытом люке в эту щель под обивку крыши будет лететь дорожная пыль, мусор и опавшие листья, что и неприятно, и не совсем полезно, и местами неэстетично, особенно если туда прилетит какой-нибудь кусок промасленной бумаги.

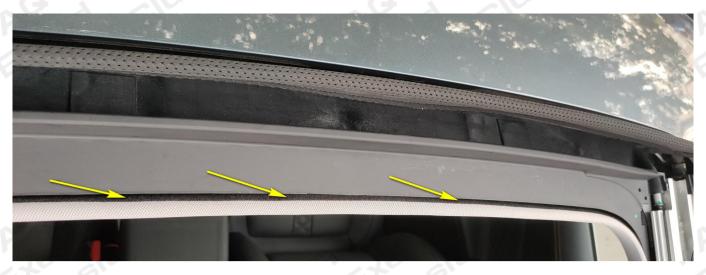
Кроме того, штатно этот пыльник все же оставляет существенный зазор:

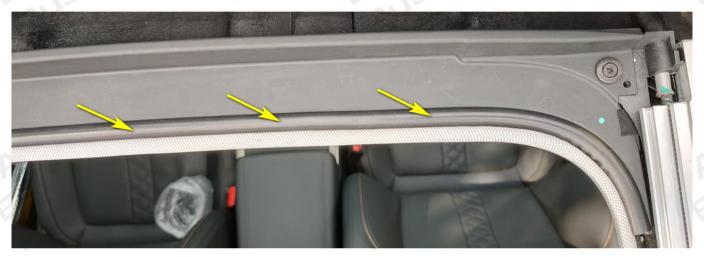
Его можно прикрыть резиновым уплотнителем:

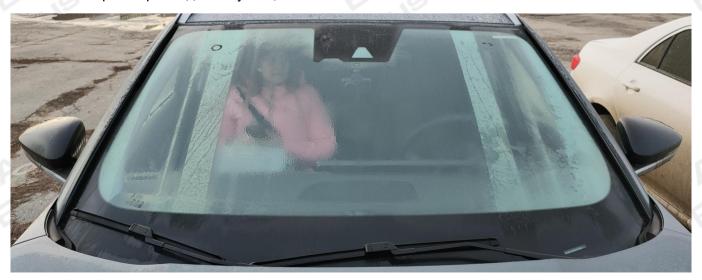
Если вы воспользовались <u>уникальным способом включения электрообогрева лобового стекла</u>, но по мере прогрева увидели картину, как на фото ниже - приглашаем Вас в клуб "полосатого" обогрева, куда входит около трети всех владельцев автомобилей Exeed (TXL рест и даже местами дорест, VX, LX) всех лет выпуска. Некоторые узнают об этой проблеме, впервые включив обогрев через год эксплуатации.

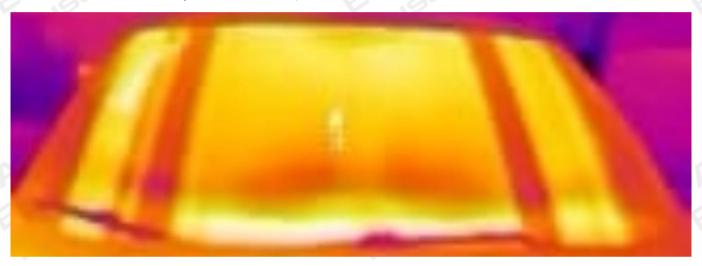
Для диагностики используется тепловизор:

Фото, снятые тепловизором, являются основным подтверждением проблемы в отчете дилера.

Если область дефекта включает 3 расположенные рядом нити и более, дилером должен быть составлен технический отчет для принятия решения о гарантийном ремонте.

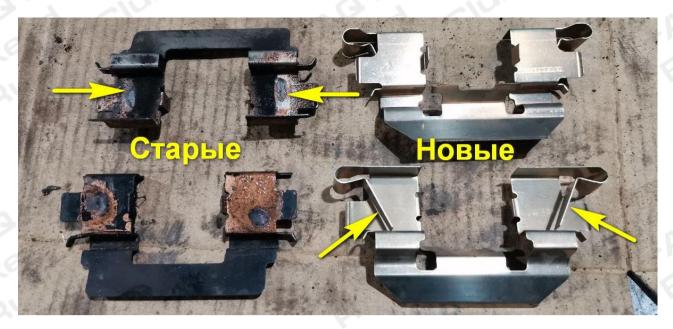
Самый простой вариант – чистка старых скоб. По фото видно их состояние после пары десятков тысяч километров.

Всю грязь следует отчистить, чтобы места контакта с колодками блестели. Отжимные лапки отогнуть в начальное положение.

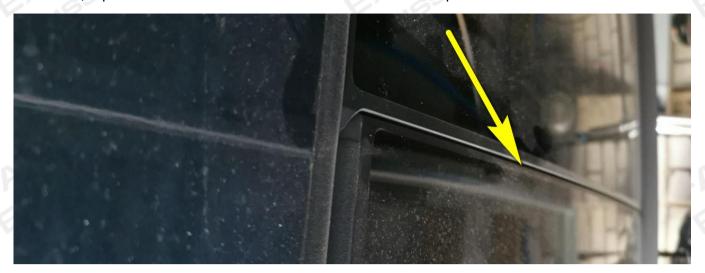
Так же еще крышка люка может быть немного не в плоскости крыши.

- 1. Соскочивший резиновый уплотнитель на торцах крышки и проема. Просто поправить. Дополнительно можно протереть от пыли для пущей герметичности и обработать силиконом. Соскакивать может по разным причинам, например, при открытии после долгого неиспользования, когда уплотнители крышки и проема «прикисают» друг к другу.

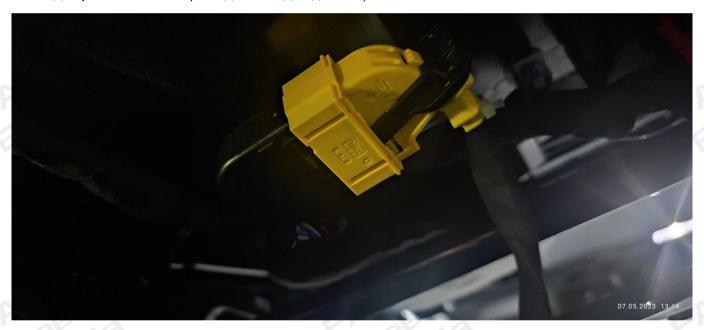
Наиболее частая причина, по информации от участников Exeed Russia Club – плохой контакт разъемов под передними сидениями. Проблема характерна для TXL и VX всех комплектаций. Простейшее решение: отключить аккумулятор и переподключить разъемы, хорошо их защелкнув. Выглядит разъем вот так (находится под сиденьем):

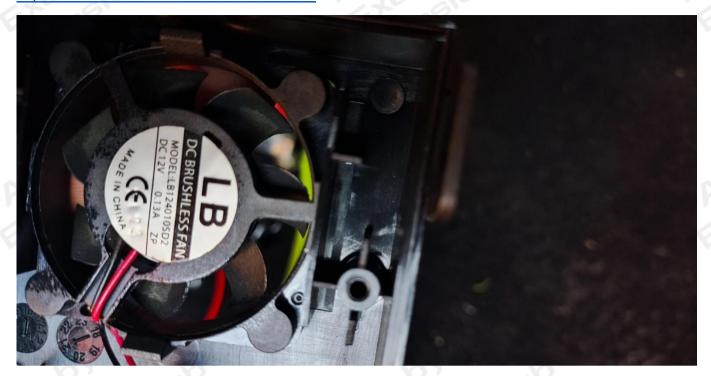
Причина: вентилятор, установленный на датчике качества воздуха климатической системы. Самый простой вариант – обратиться к дилеру для замены по гарантии. Возможна так же самостоятельная замена. Модель вентилятора для Exeed TXL/VX: **LB-124010SD2**.

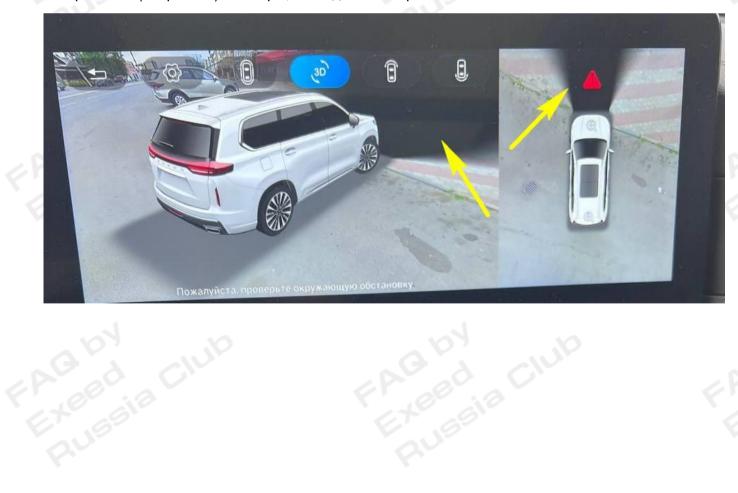
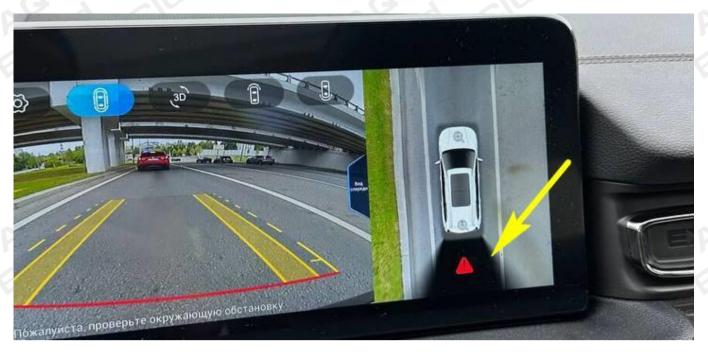
Проблема характерна для Exeed VX, где используются камеры, отличающиеся от других моделей. Крайне редко встречается на других моделях Exeed. Проявляется как отсутствие изображения («чернота») с камеры, вышедшей из строя.

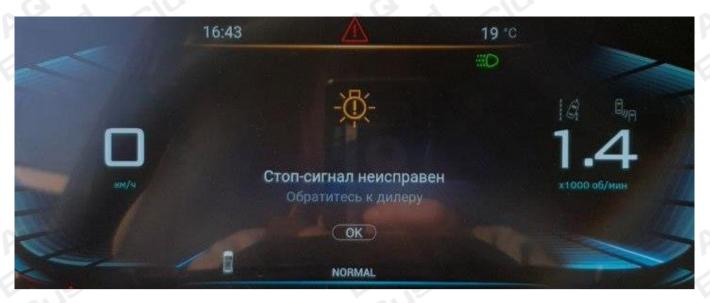
Ошибка возникает на полностью рабочем автомобиле, при нажатии на педаль тормоза:

При этом может работать дополнительный (верхний) стоп-сигнал, а оба основных – нет.

Если основные стоп-сигналы заведомо исправны, то наиболее вероятная причина - неправильное положение транспортировочного предохранителя. Способ решения - по той же ссылке.

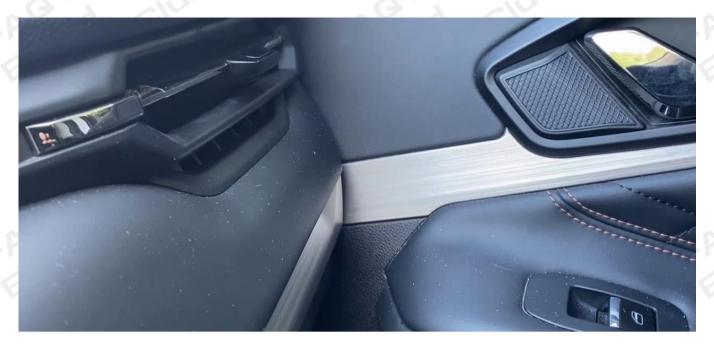
При этой проблеме из вентиляционных дефлекторов при включении климатической системы периодически выбрасывает в салон белые или серые частицы, похожие на пыль, или, скорее, на пепел. Обычно по утрам, после ночной стоянки. Пальцем растирается как мел.

Причина: окисляется поверхность испарителя климатической установки. Точная причина окисления неизвестна, но по факту выявления проблемы испаритель заменяют по гарантии.

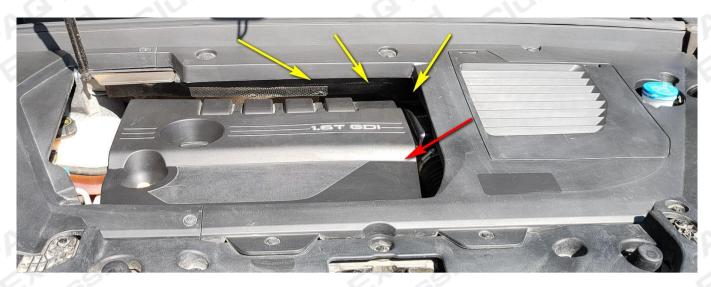
Проблема замечена на двигателях 1.6. Обычно учащается при похолодании и работе климата в режиме обогрева. Запах так же может ощущаться при нахождении около автомобиля в районе водительского и пассажирского зеркала, над лобовым стеклом в районе «дворников», а при открытом капоте – над двигателем, примерно в области, обозначенной желтыми стрелками:

Наиболее вероятная причина проблемы, если все остальное заведомо исправно — негерметичность системы вентиляции картерных газов. А сам запах — это, собственно, запах картерных газов, пробивающихся наружу. Происходит это в районе, обозначенном на фото выше красной стрелкой. Чтобы добраться до места, достаточно снять кожух двигателя.

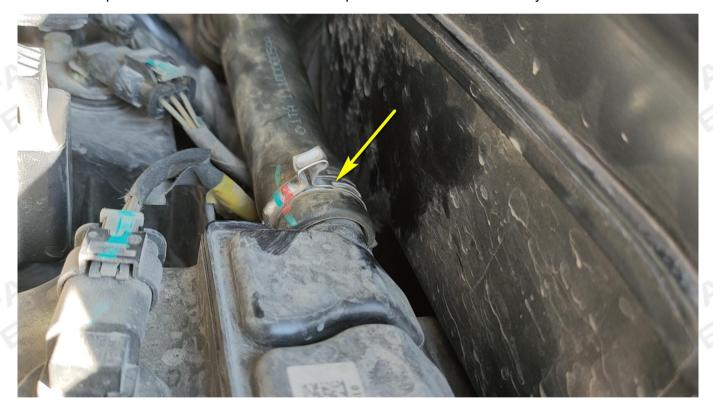
Наиболее вероятное место возникновения негерметичности – вот этот хомут:

Проверить можно, крепко взявшись за него, и с усилием покрутив вправо и влево, как на этом видео:

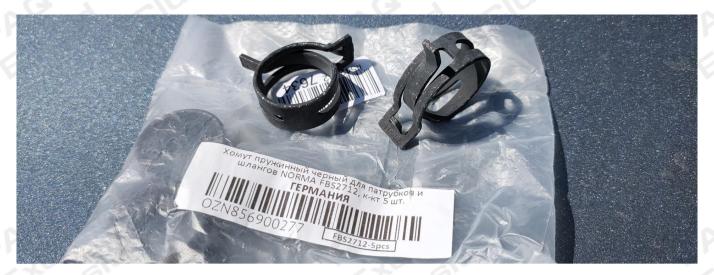
Для исправления проблемы нужно взять качественный **пружинный** хомут рабочим диаметром 27-28 мм, например, такой:

Не стоит брать обычные червячные хомуты, закручивающиеся отверткой. На толстых жестких шлангах они работают плохо, и могут не обеспечить качественное обжатие.

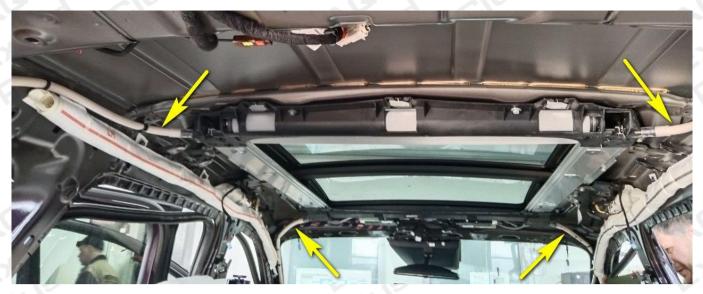
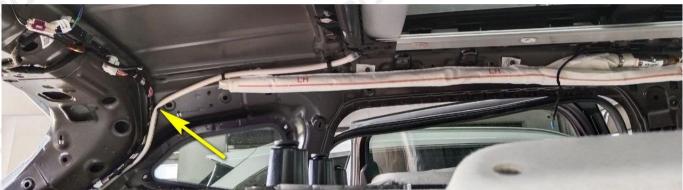
К «панораме» присоединены 4 водоотводящие трубки – две впереди, две сзади. Они могут забиться или перегнуться - в этом случае вода будет скапливаться в панораме (наш случай), либо выскочить из сливных отверстий внизу – и тогда вся вода пойдет на пол.

Здесь стрелкой показана «зона риска» - залом при прокладке трубки.

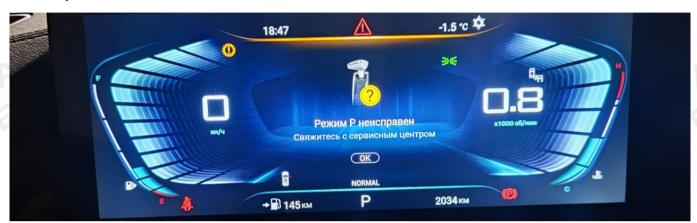
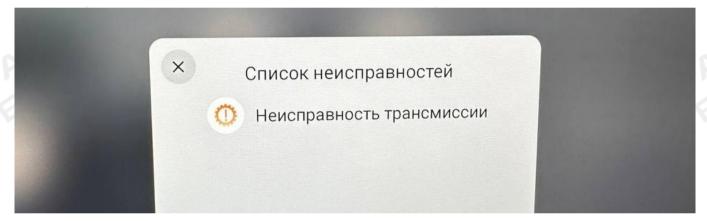
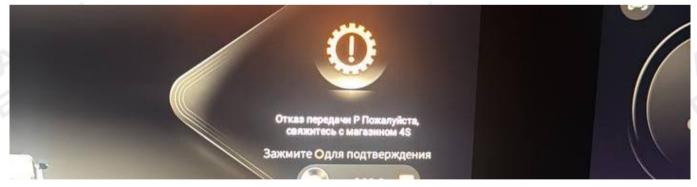
Возникнуть может в любой момент, выглядит так:

Типичная причина: проблема в цепи переключателя передач. Чаще всего – вследствие окисления или физического дефекта. Обычно заменяется дилером по гарантии весь переключатель в сборе. Конечно, если при вскрытии панели будут обнаружены следы пролитого кофе, пива или коньяка – с гарантией могут возникнуть проблемы 🖨

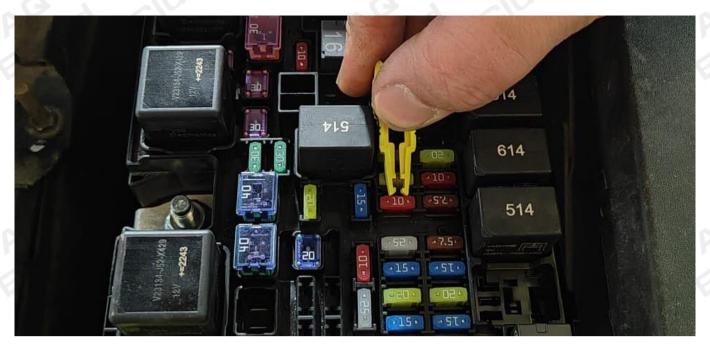
Причиной ошибки «Отказ передачи Р» на RX так же бывает перегорание предохранителя в подкапотном блоке:

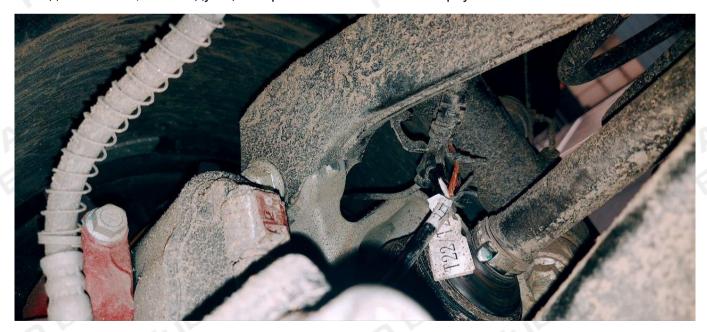
В случае с RX фиксировался так же случай перетирания незакрепленной проводки датчика ABS на заднем колесе, с последующим коротким замыканием на корпус.

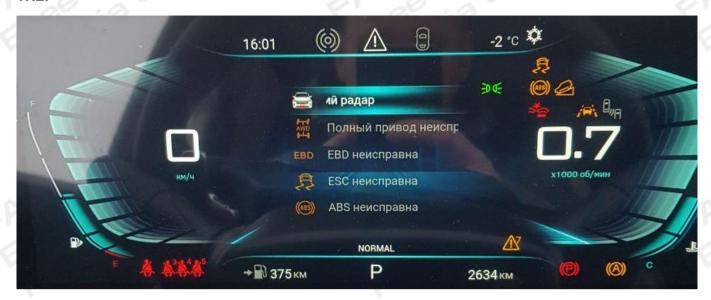
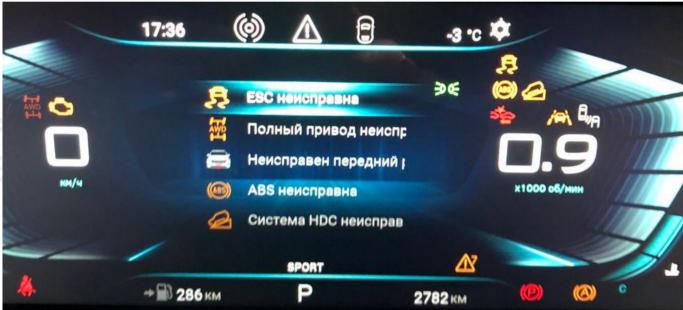
TXL:

Некоторые из ошибок, которые при этом выдаются **одновременно**: «Неисправен передний радар», «Полный привод неисправен», «ABS неисправна» «EBD неисправна», «ESC неисправна» Ключевым отличием от <u>ошибки датчика положения педали тормоза («лягушки»)</u> является ошибка неисправности переднего радара. С «лягушкой» такая ошибка отсутствует. В случае с RX так же выдается сообщение о сбое системы подавления выезда с полосы движения и о сбое системы автоматической парковки.

Примеры экранов бортовой системы с сообщениями об ошибках:

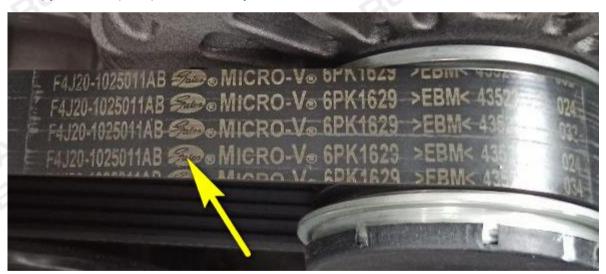
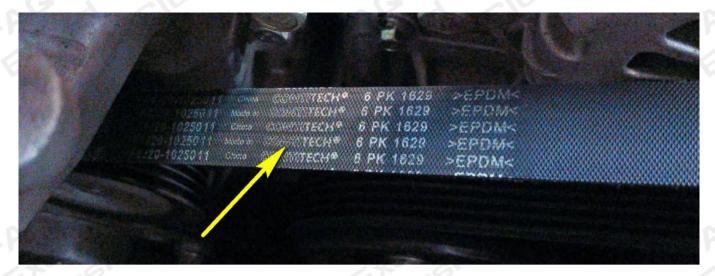
Если это Gates или Contitech, то необходимости замены ремня нет. Это не обязательно означает, что автомобиль не подпадает под сервисное мероприятие – смотрите в ЛК или обратитесь к дилеру, чтобы проверить по списку VIN.

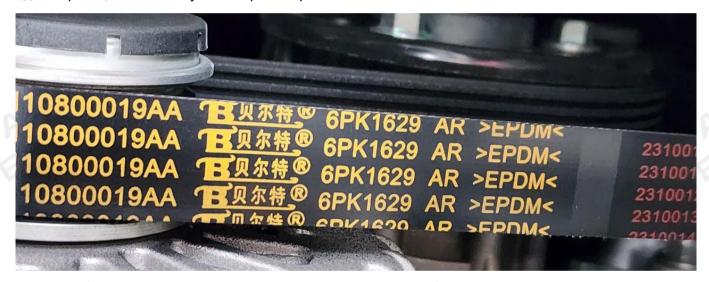
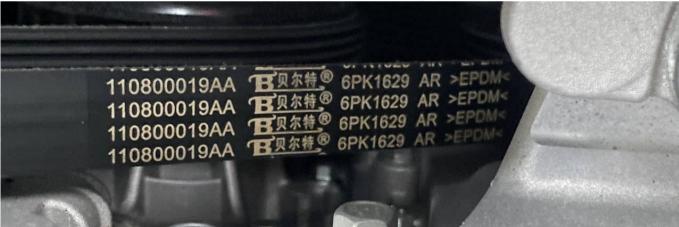
Если же это ремень с желтой (иногда очень бледной) маркировкой на китайском – Ваш генератор в зоне риска, и к дилеру нужно обратиться как можно быстрее. Ключевым моментом идентификации может служить партномер 110800019AA.

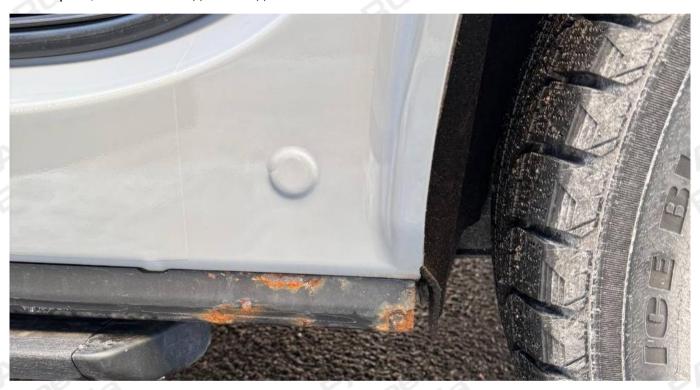
Если у вас Exeed с порогами (т.е., скорее всего, VX или TXL 2.0), и если все выглядит примерно как на фото, то оснований для немедленного слива автомобиля нет.

Это всего лишь металлическая накладка на порог, о хорошем материале для которой производитель не позаботился. Решается вопрос обращением к дилеру, который по гарантии заменит эту накладку на пластиковую – и эстетичнее, и никакой ржи.

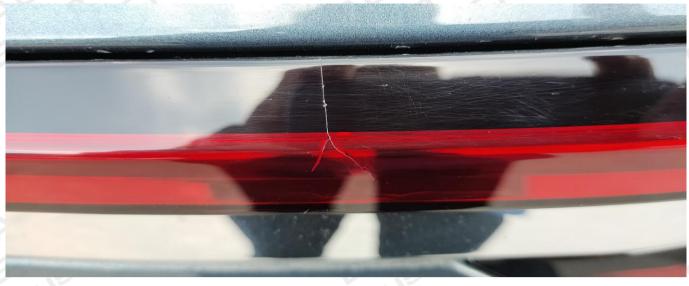
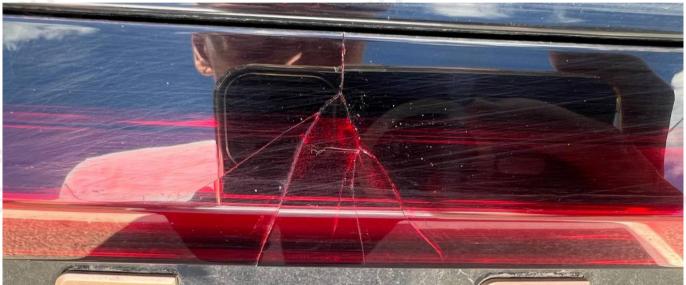
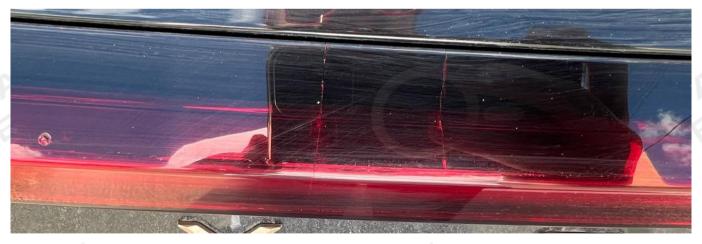
л. Весьма распространенная проблема на всех моделях Ехееd. Выглядит обычно так:

В большинстве случаев проявляется без внешнего механического воздействия. Причина точно не выяснена, но иногда при увеличении можно увидеть, что пластик трескается изнутри с такой силой, что выкрашивается кромка трещины – это признак чрезмерных внутренних напряжений, что может быть следствием перекоса или перетяжки крепежа при установке, либо нестойкости к температурному воздействию под солнечным светом.

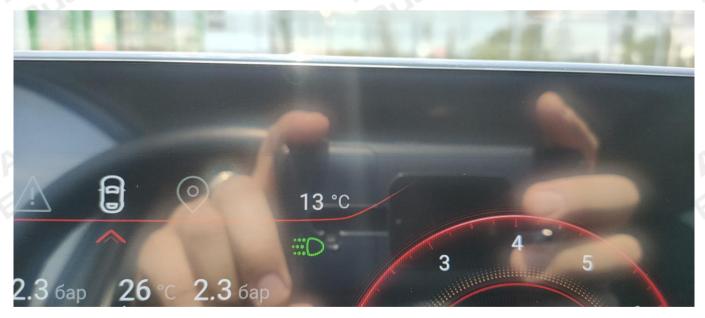
Такое случается в т.ч. при совершенно исправном датчике температуры «за бортом». Причины пока непонятны, но как минимум один случай произошел после обновления прошивки ГУ. После этого показания в какой-то момент «залипли» на ночной температуре воздуха, и не менялись даже при дневной жаре.

Обратите внимание на фото, насколько отличаются показания датчика от температуры колес (они в данном случае еще не прогреты ездой). Судя по всему, такие же кривые показания уходят и в блок управления климатом, что вызывает проблемы и там.

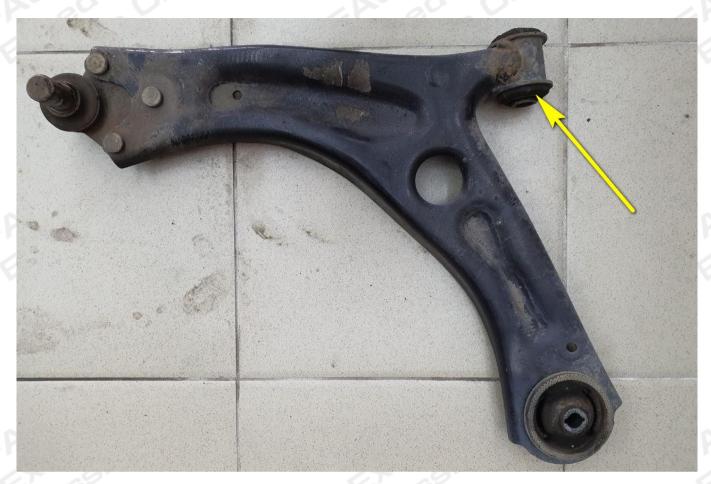
Поиск причины в этом случае крайне затруднен, но владельцу авто на видео удалось выяснить, что причина – передний (горизонтальный) сайлентблок переднего рычага:

Чтобы убедиться, в том, что причиной звука является именно этот узел – достаточно его хорошо смочить водой. Если после этого звук уменьшился или исчез – «виновник» найден. В случае, если пробег автомобиля до 100 тыс. км и возраст до 3 лет – эта неисправность имеет все шансы на устранение по гарантии.

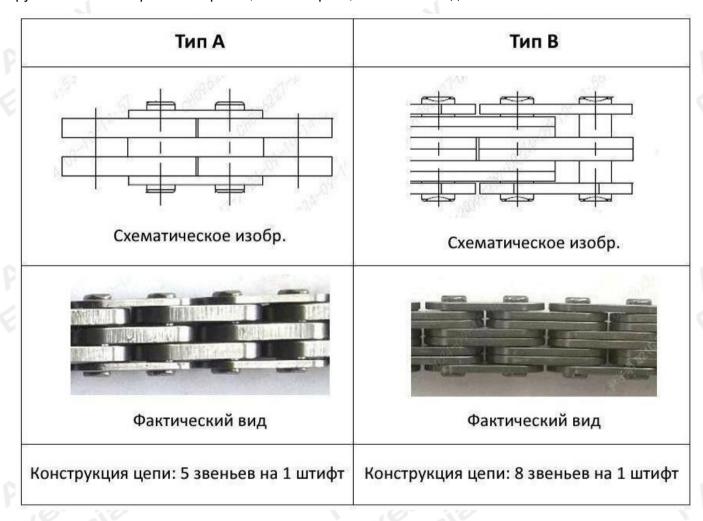
На ряде автомобилей VX и VX FL может использоваться цепь ГРМ, подлежащая замене в рамках сервисного мероприятия **SL1125120240072** от **05.02.2025**. Список VIN-номеров, подлежащих проверке, приложен к бюллетеню, проверяется дилером, и владельцы затронутых машин приглашаются на проверку. Если ваш дилер не подсуетился, либо вы просто хотите убедиться самостоятельно, что у вас все нормально, достаточно добраться до цепи ГРМ собственными руками или на стороннем сервисе, и посмотреть, как она выглядит:

Если у вас цепь по типу В – обратитесь к дилеру для ее замены по гарантии.
